改善箇所説明図

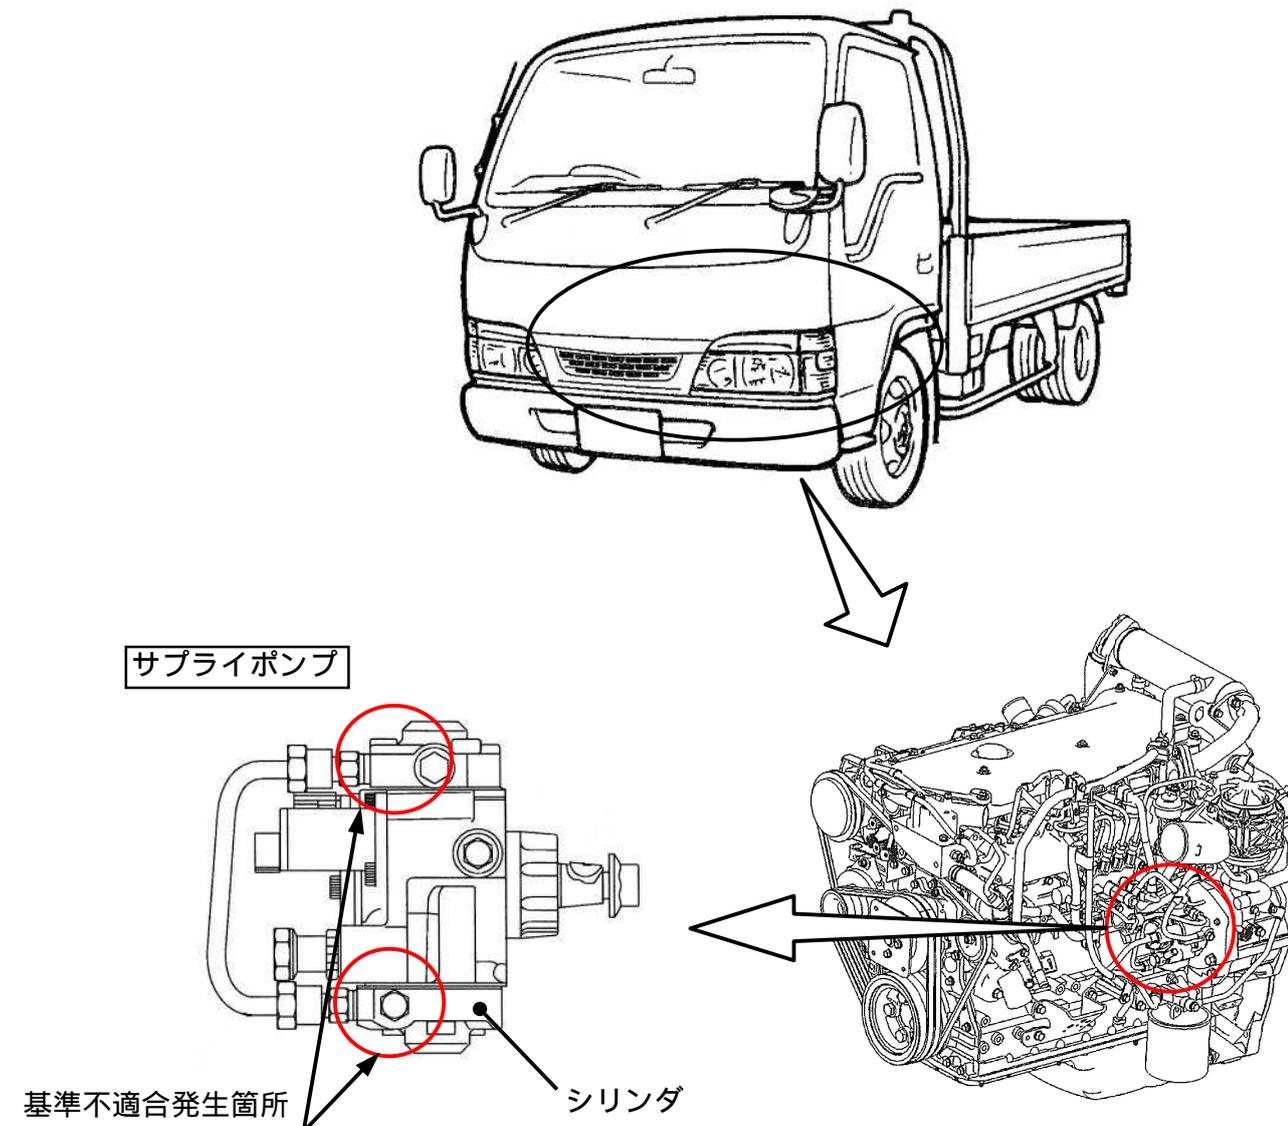
サブライポンプ

基準不適合発生箇所

シリンダ

燃料噴射装置の燃料供給ポンプ（サブライポンプ）のシリンダ部の材質が不適切なため、シリンダ内部に水分が付着し錆びが生じると、当該部に亀裂が生じるものがある。そのため、そのままの状態で使用を続けると燃料ポンプから燃料が漏れエンジンが停止するおそれがある。

改善の内容：全車両、当該サブライポンプの品番を確認し、不適切な材質を使用したサブライポンプは対策品と交換する。

識別：キャブ左側ピラー部のIDプレート下側に黒色シールを貼付する。
