## 改善箇所説明図

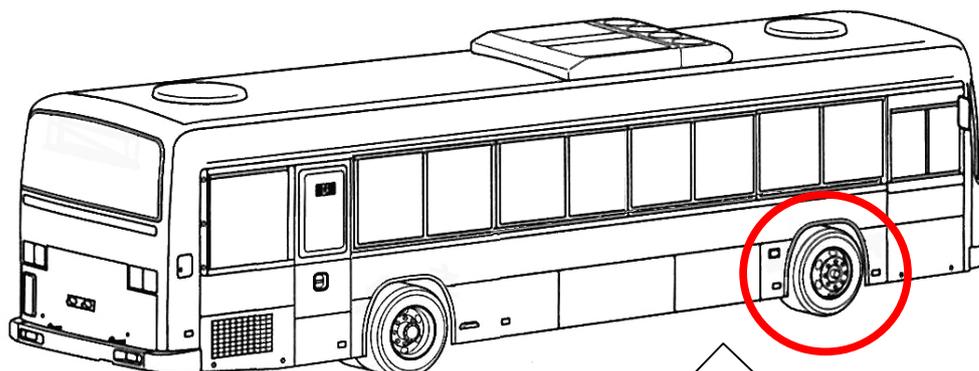
基準不適合発生箇所

切角ストップ

路線バス等において、タイヤの切角が不適切なため、スタッドレスタイヤを装着してハンドルを最大限度まで切った状態で段差を通過した場合、もしくは車高が高い状態で走行した場合、タイヤがドラッグリンクと接触することがある。そのため、そのままの状態で使用を続けると、接触部分に錆が発生し、最悪の場合、当該リンクが折損して、操舵ができなくなるおそれがある。

改善の内容：全車両、コーションラベルを運転席近傍に貼付する。接触するおそれのあるタイヤ及びディスクホイールを装着している車両は、切角ストップを調整する。ドラッグリンクに接触痕がある場合は、新品と交換する。

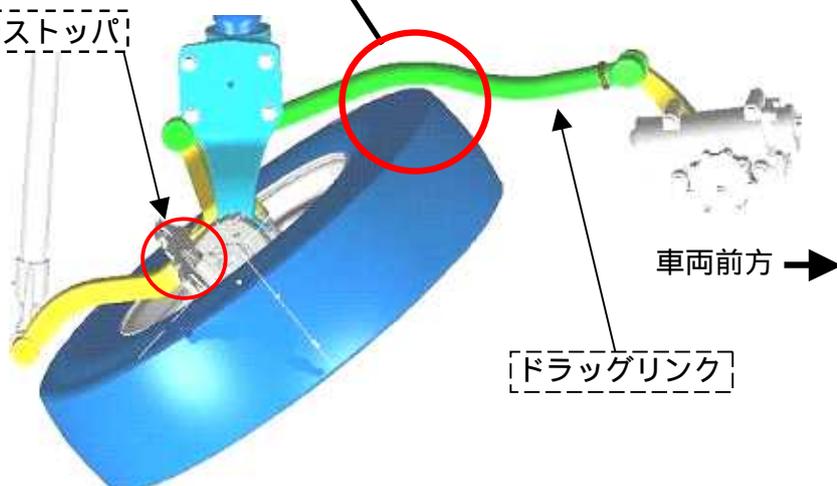
コーションラベル

**注意**

出荷仕様と異なるタイヤサイズ、ディスクオフセットに変更する時は、切れ角変更等が必要となる場合がある為、必ず販売店に御相談願います。

識別：運転者席左側ドア開口部のシリアルナンバープレート上部に白色シールを貼付する。
