改善箇所説明図

座席ベルト巻取装置

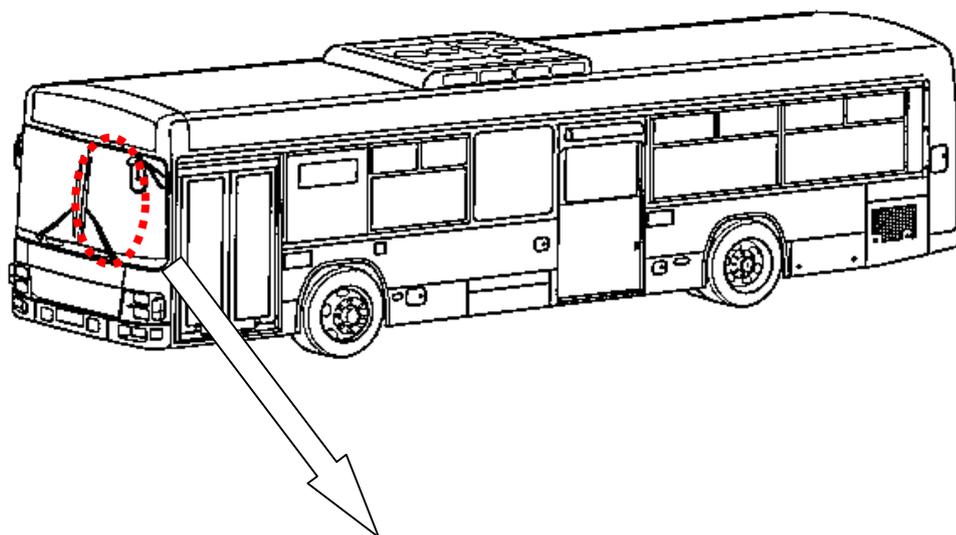
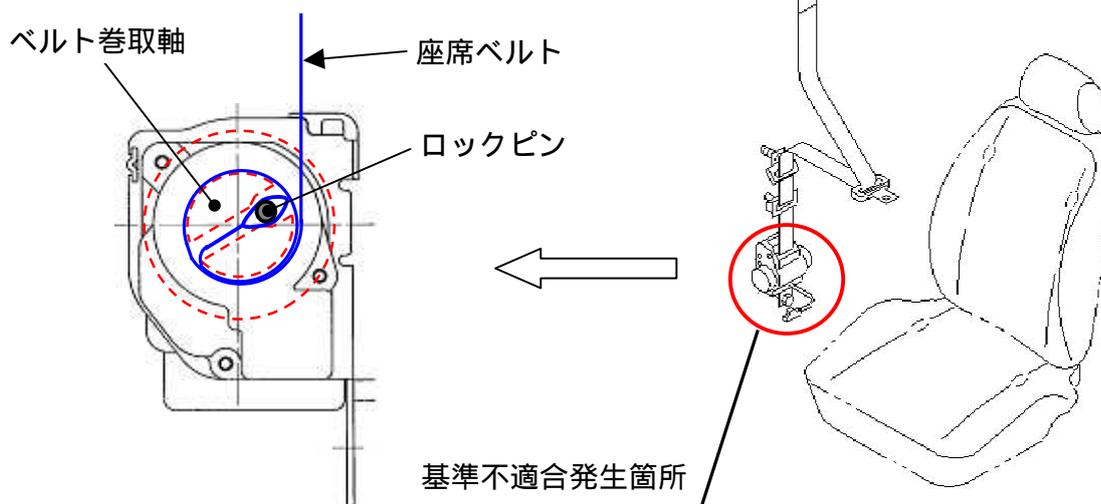
路線バスの運転席の3点式座席ベルト巻取装置において、ベルト巻取軸とベルト端部を固定しているロックピンが取り付けられていないものがある。そのため、座席ベルトを最後まで引き出すと、巻取装置からベルトが外れ、座席ベルトが使用できなくなるおそれがある。

全車両、当該座席ベルトを点検し、巻取装置からベルトが外れるものは良品と交換する。

識別：座席ベルトのアンカーボルト部に白色ペイントを塗布する。
