改善箇所説明図

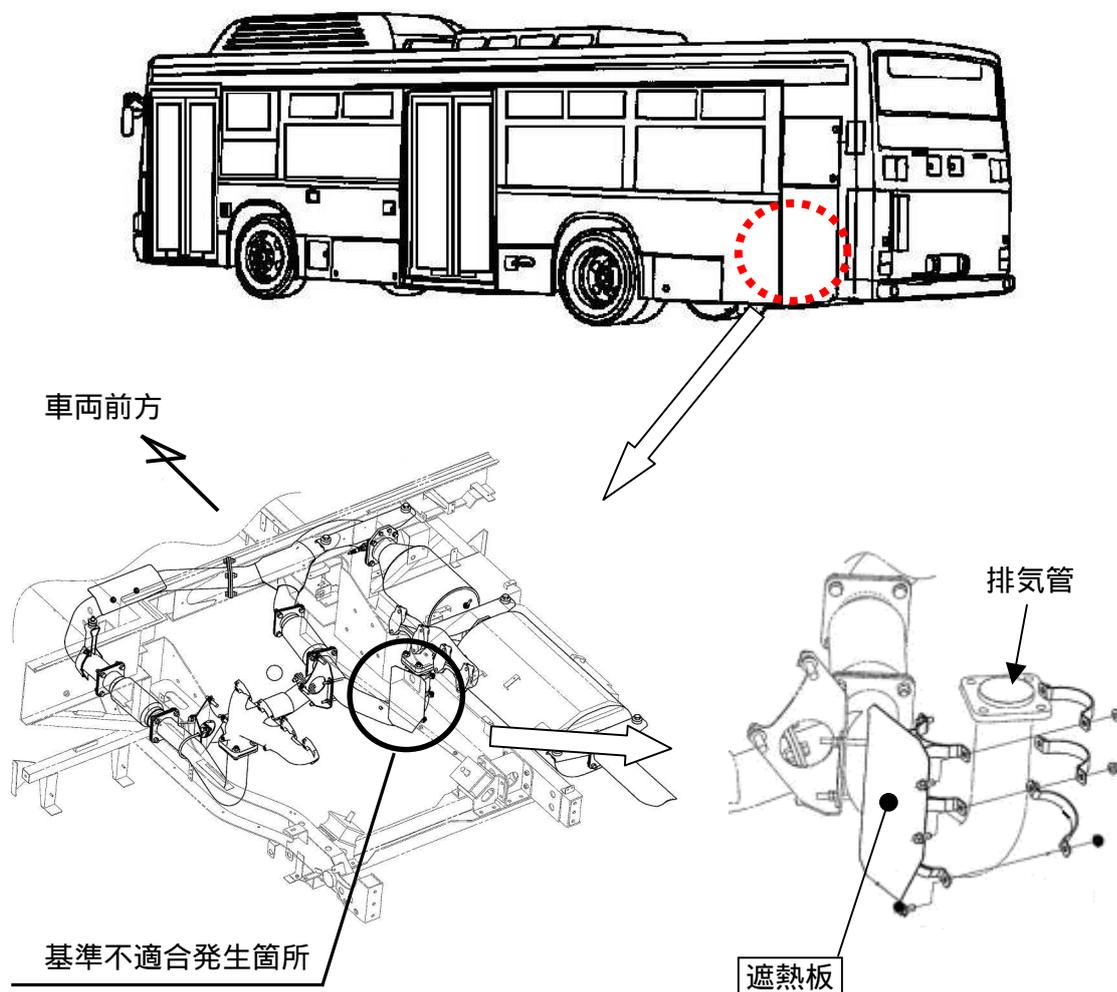
〔 圧縮天然ガス自動車（CNG車）の路線バスにおいて、排気管に取り付けた遮熱板の溶接が不適切なため、排気管の熱及び車両振動により溶接部が破損するものがある。そのため、そのままの状態で使用を続けると、最悪の場合、遮熱板が脱落するおそれがある。 〕

注： は交換部品を示す。

改善の内容：
全車両、遮熱板を良品に交換する。

識別：車両後側の点検扉内側に、黄色ペイントを塗布する。
