## 改善箇所説明図

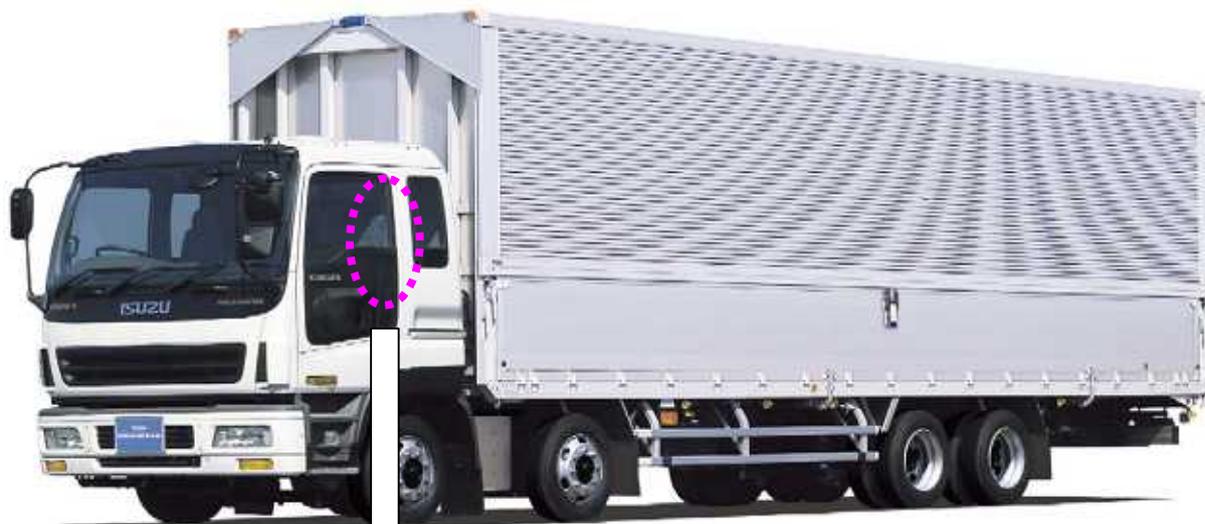
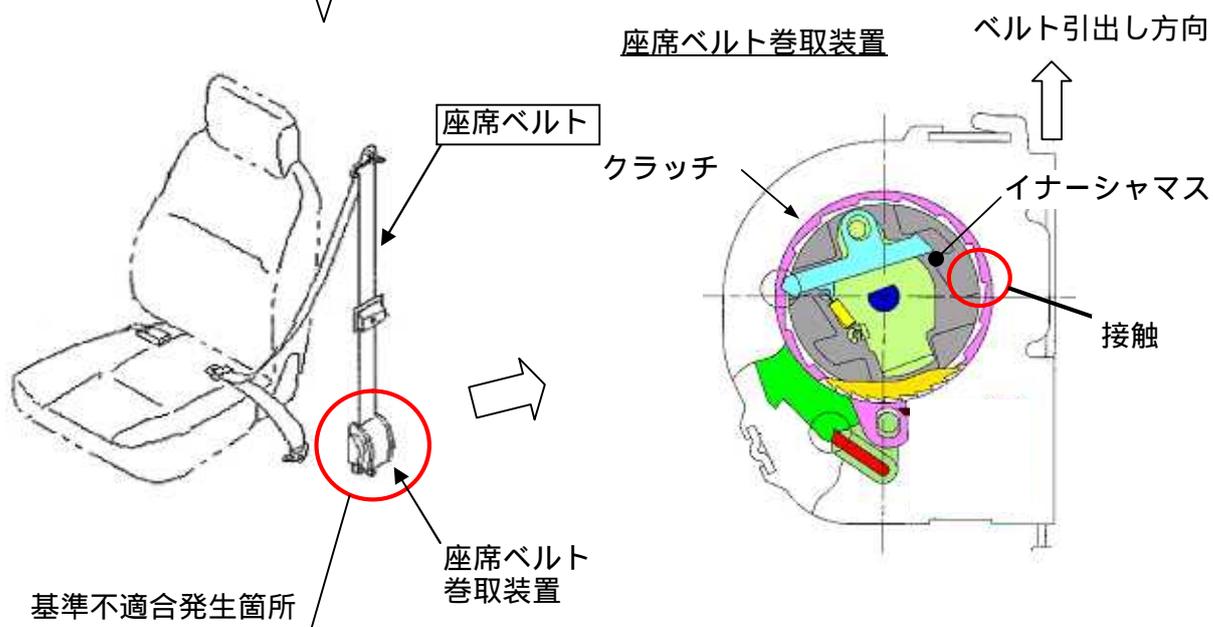
座席ベルト巻取装置の内部部品（イナershアマス）の製造工程において、不適切な材料を使用したため、当該部品が変形し、座席ベルトが引き出せなくなるおそれがある。

注：  は交換部品を示す。

改善の内容：全車両、座席ベルトを対策品と交換する。

識別：座席ベルトの札に黒ペイントの識別マークを付与する。
