改善箇所説明図

基準不適合発生箇所

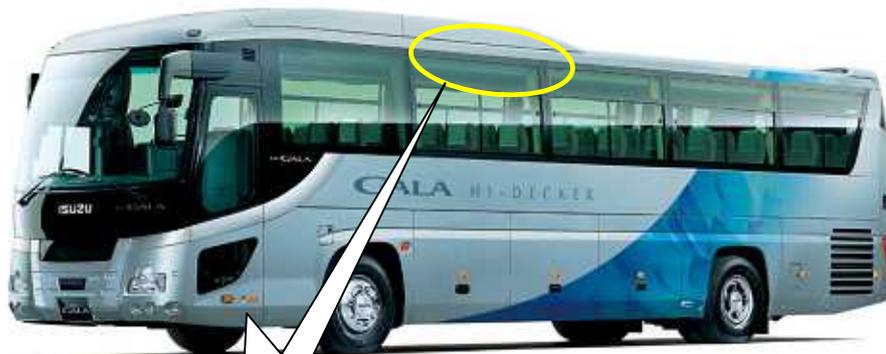
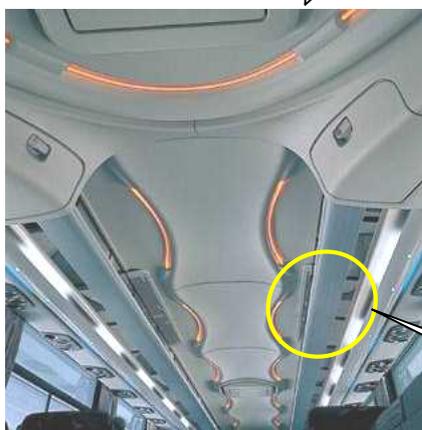
大型観光バスのエアコン用抵抗器の取付位置が不適切なため、当該抵抗器カバーと接触しているものがある。そのため、カバーと短絡し発火するおそれがある。

全車両、当該抵抗器とカバーの隙間を点検し、隙間が少ない場合は、カバーを切り欠く。また、点検において、カバーが焼損している場合は、カバーを新品に交換する。

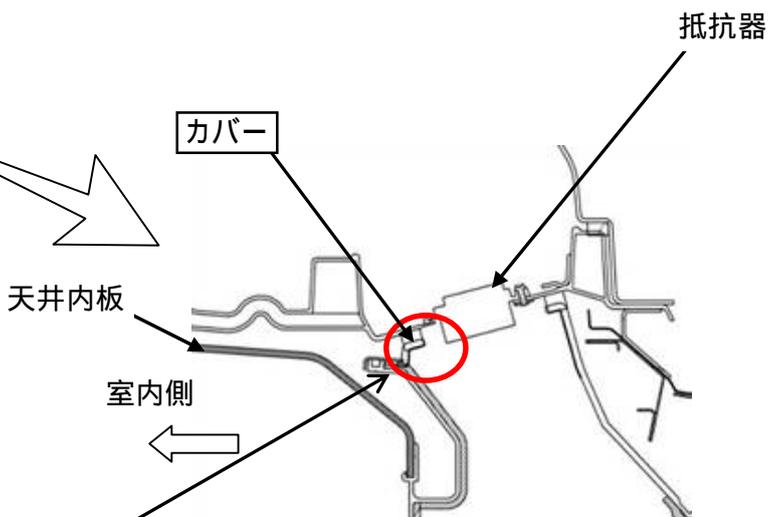
エアコンダクト部断面図

注: は補修または交換する部品を示す。
