改善箇所説明図

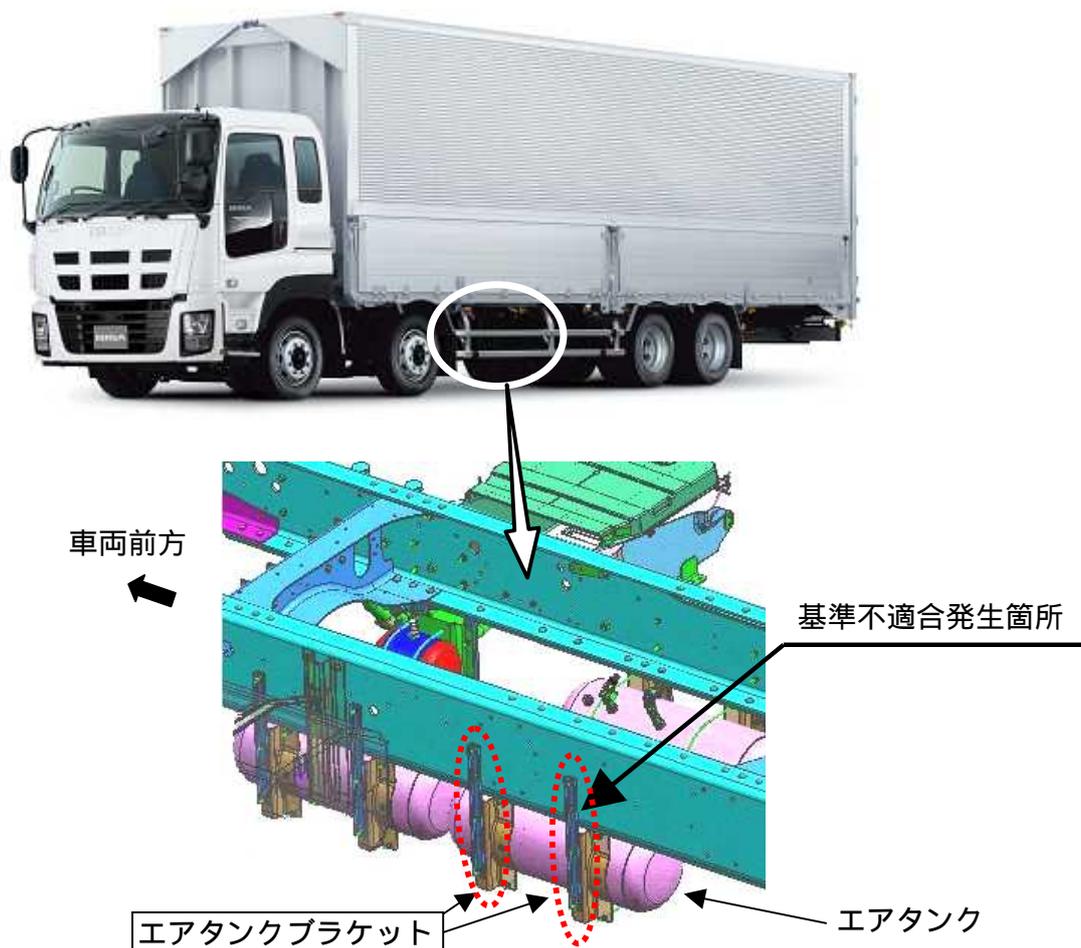
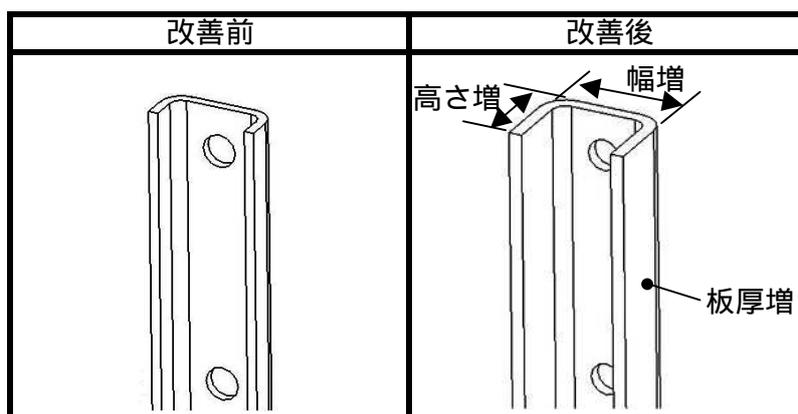
大型トラックのブレーキ等のエアタンクにおいて、エアタンクブラケットの強度が不足しているため、車体振動等により当該ブラケットに亀裂が生じることがある。そのため、そのままの状態で使用を続けると、エアタンクブラケットが折損し、最悪の場合、エアタンクが脱落するおそれがある。

注：□ は、措置する部品を示す。

改善の内容：
全車両、エアタンクブラケットを対策品に交換する。なお、部品の準備に時間を要するため、暫定措置として当該ブラケットを点検し、損傷している場合は、補強プレートを追加し補修する。

識別：エアタンクブラケット取付ボルトに識別ペイント（黄色）を塗布する。
