## 改善箇所説明図②

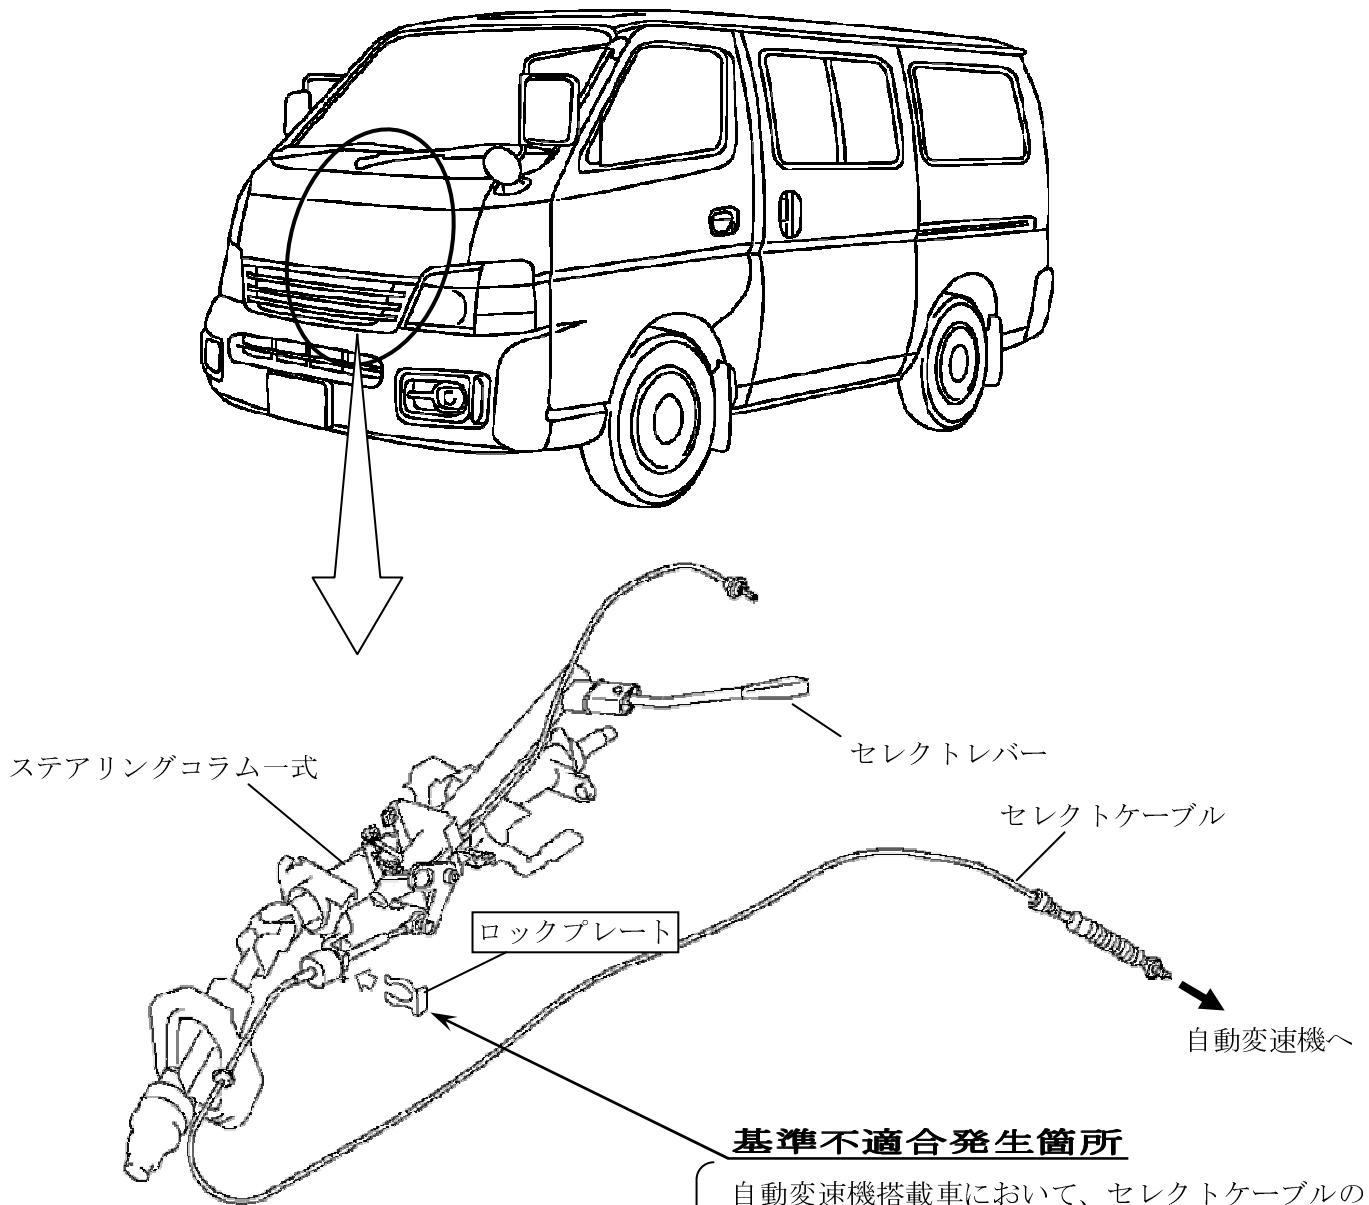
### 基準不適合発生箇所

自動変速機搭載車において、セレクトケーブルの固定方法が不適切なため、運転者の足が当該固定部に当たって固定が外れるおそれがある。そのため、そのままの状態で使用を続けると、セレクトレバーを操作しても自動変速機が変速しなくなるおそれがある。

### 改善の内容

全車両、セレクトケーブルを固定するロックプレートを対策品と交換する。

識別：銀色のシールをモデルナンバープレートの右横に貼り付ける。

注：  は、交換部品を示す。
