## 改善箇所説明図

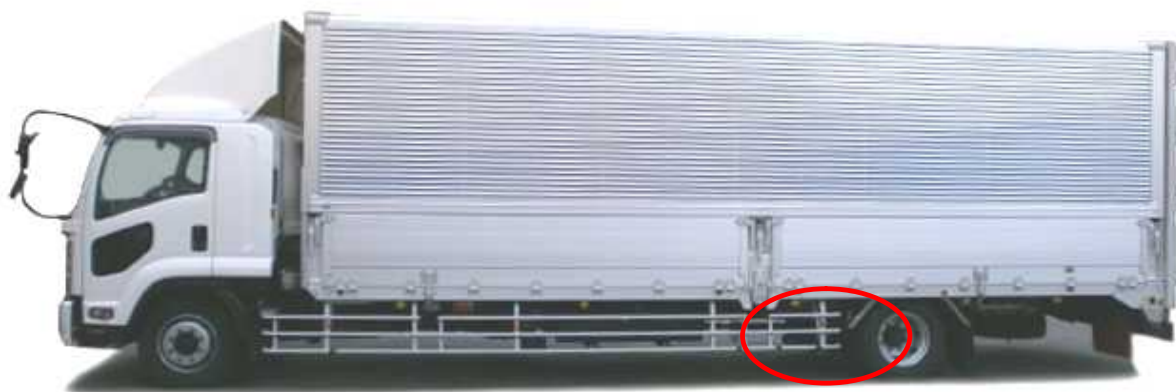
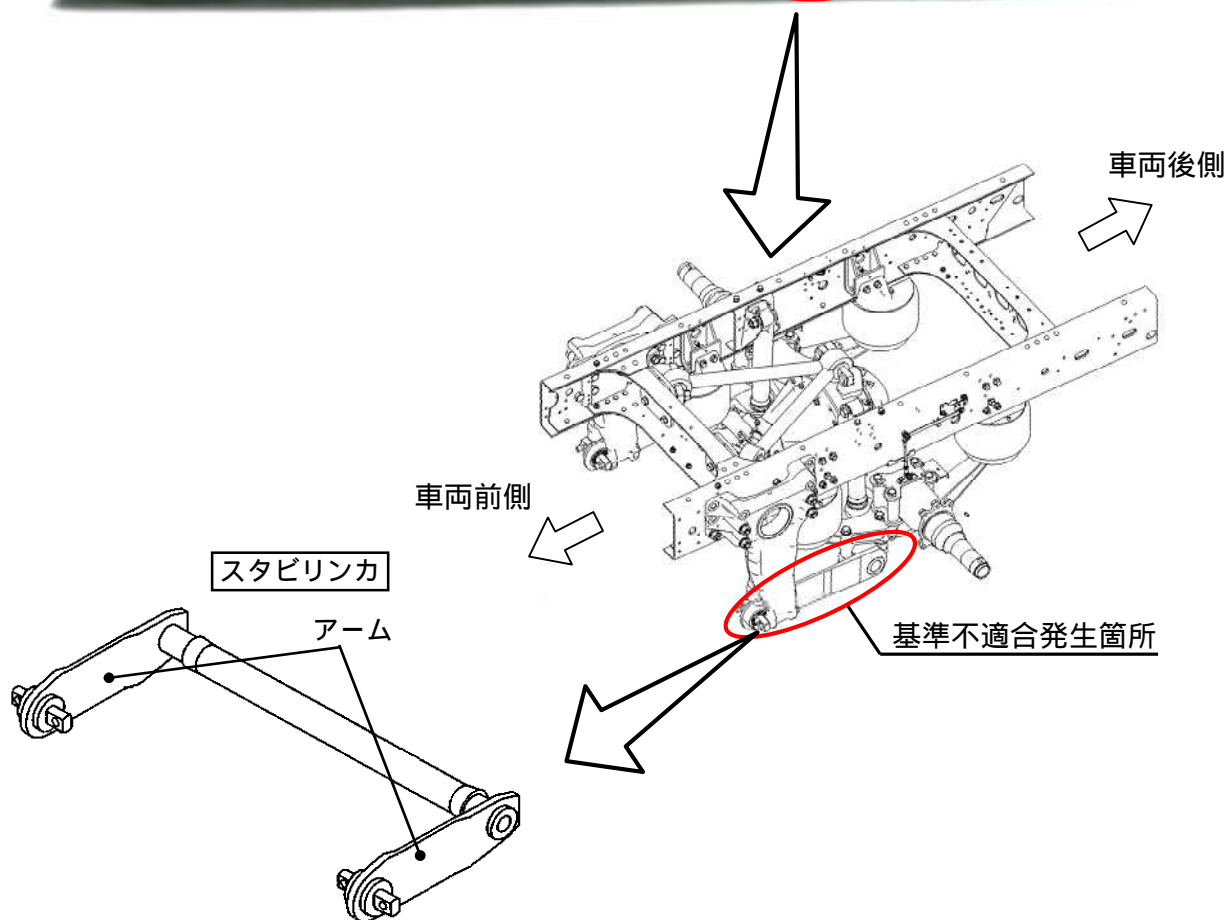
空気バネ式緩衝装置を装着したトラックにおいて、後車軸と車枠を連結しているスタビリンカの強度が不足しているため、急旋回走行を繰り返すと、当該スタビリンカのアームに亀裂が生じることがある。そのため、そのまま使用を続けると、亀裂が進行し、最悪の場合、当該アーム部が折損し、走行が不安定になるおそれがある。

注：  は交換する部品を示す。

改善の内容：全車両、スタビリンカを対策品に交換する。

識別：車両右側スタビリンカ前側付近に黄色ペイントを塗布する。
