改善箇所説明図

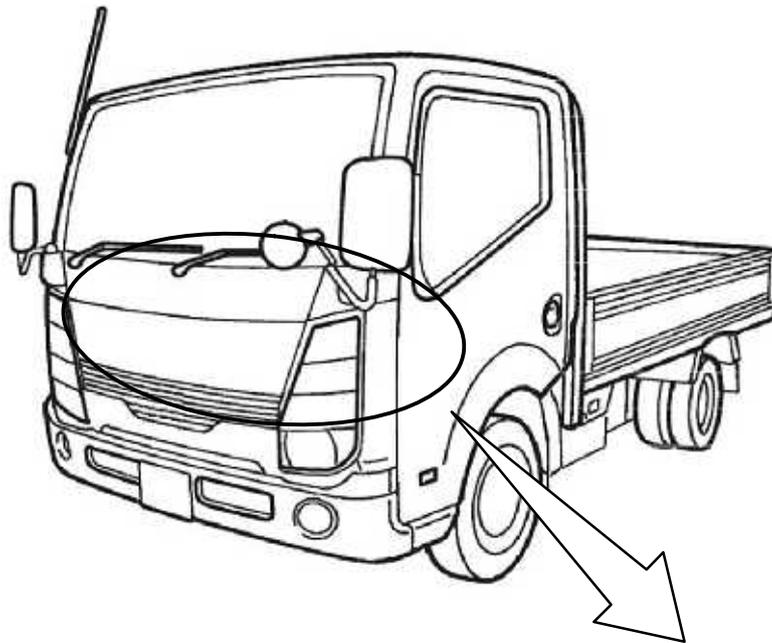
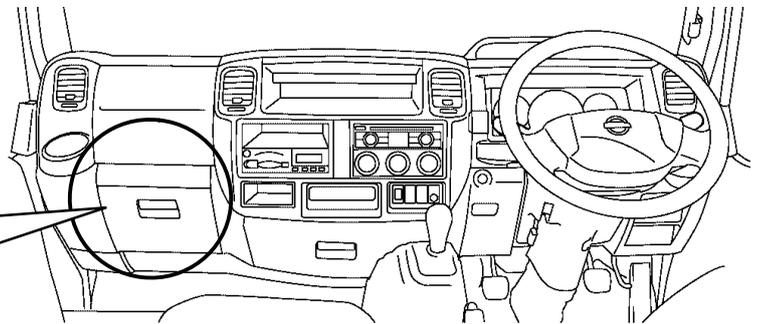
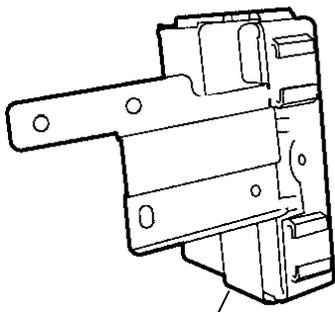
BCM
(ボディ・コントロール・モジュール)

基準不適合発生箇所

電装部品の作動を制御するBCM(ボディ・コントロール・モジュール)において、回路が不適切なため、ドアロック作動時のノイズにより方向指示器用の素子が破損し、方向指示器が点灯したままになることがある。そのまま点灯させておくと、最悪の場合、当該素子が発熱して焼損し、火災に至るおそれがある。

全車両、当該BCMを対策品と交換する。

識別：銀色のシールをモデルナンバープレートの右横に貼り付ける。
