改善箇所説明図

デジタル式運行記録計の内蔵時計設定

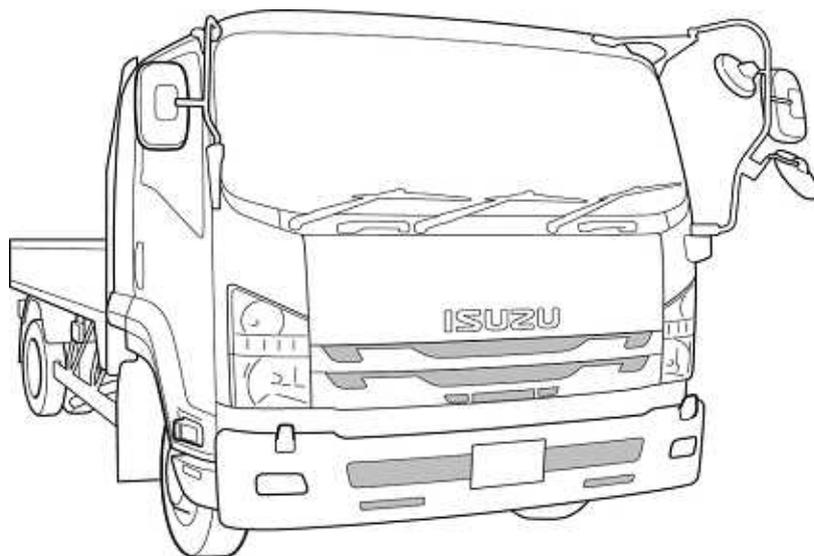
基準不適合発生箇所

デジタル式運行記録計を装着したトラックにおいて、取扱説明書の当該運行記録計の内蔵時計の設定方法の記載に不適切な箇所がある。そのため、時計がリセットされた場合、取扱説明書通りに操作しても時計設定ができず、当該運行記録計が作動しない。

改善の内容:

全車両、適切な操作方法を記載した取扱説明書に交換する。また、点検し、デジタル式運行記録計の内蔵時計がリセットされている場合は時計設定を行う。

識別：運転者席側ドア開口部のドアストライカー付近に銀色シールを貼付する。
