### 改善箇所説明図

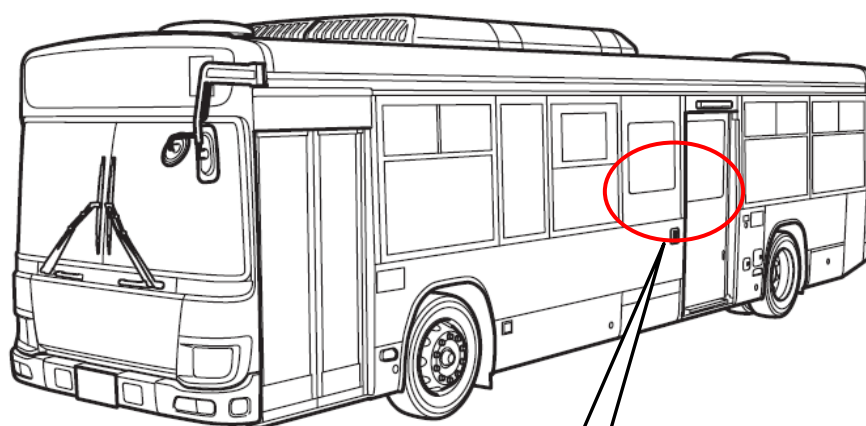
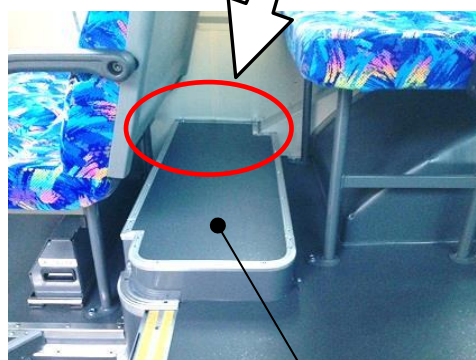
足乗せ台

サイドパネル

降車合図用ボタンの配線

基準不適合発生箇所

車椅子固定用ベルト設置仕様のバスにおいて、足乗せ台のサイドパネル形状が不適切なため、当該サイドパネルに降車合図用ボタンの配線が挟まることがある。そのため、そのままの状態で使用を続けると、配線が損傷し、降車合図用ボタンの機能が損なわれるおそれがある。

改善の内容： 全車両、足乗せ台のサイドパネルを切欠き、配線を修復する。

識別： 足乗せ台フロントパネルに黄色シールを貼付する。
