改善箇所説明図

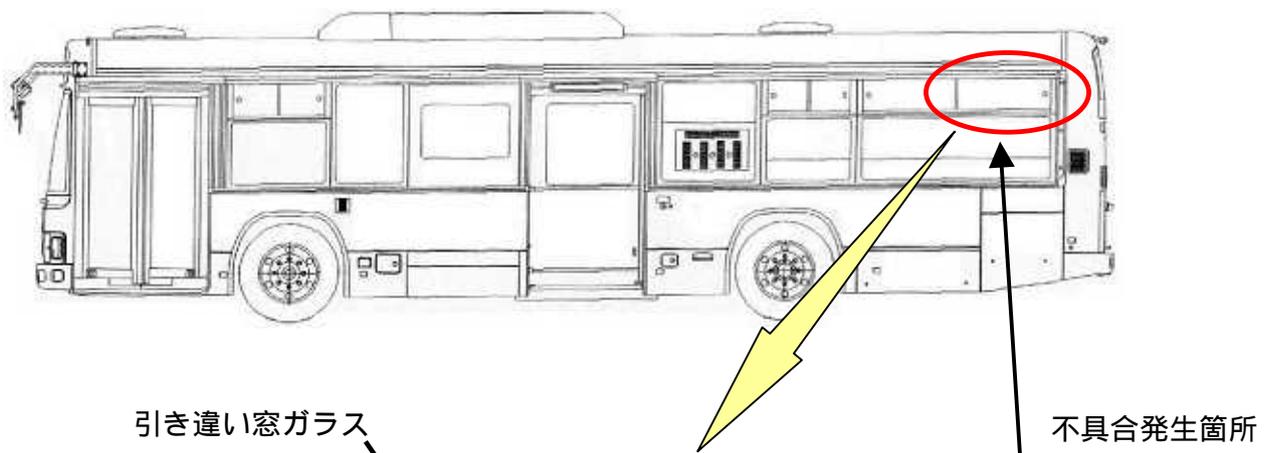
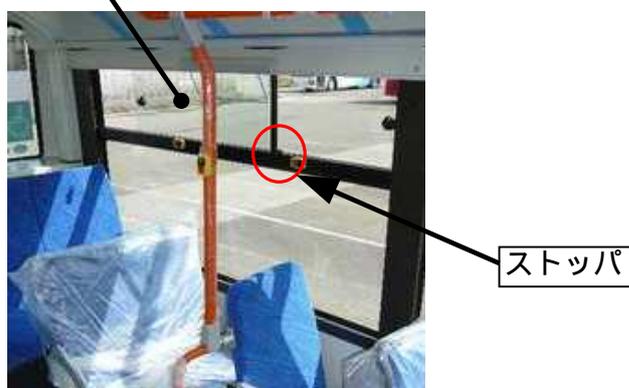
窓ガラスの開口幅を制限するストッパ付きの引き違い窓を装着した路線バスにおいて、ストッパ形状が不適切なため、ガラスモールが破損することがある。そのため、当該窓の開閉操作を強い力で繰り返すと、ガラスがストッパ固定スクリューと接触し、最悪の場合、ガラスが破損するおそれがある。

全車両、当該窓のストッパを対策品に交換する。モールが損傷しているものは、ガラスとモールを新品に交換する。

識別：ストッパの固定スクリュー頭部に白色ペイントを塗布する。
