改善箇所説明図

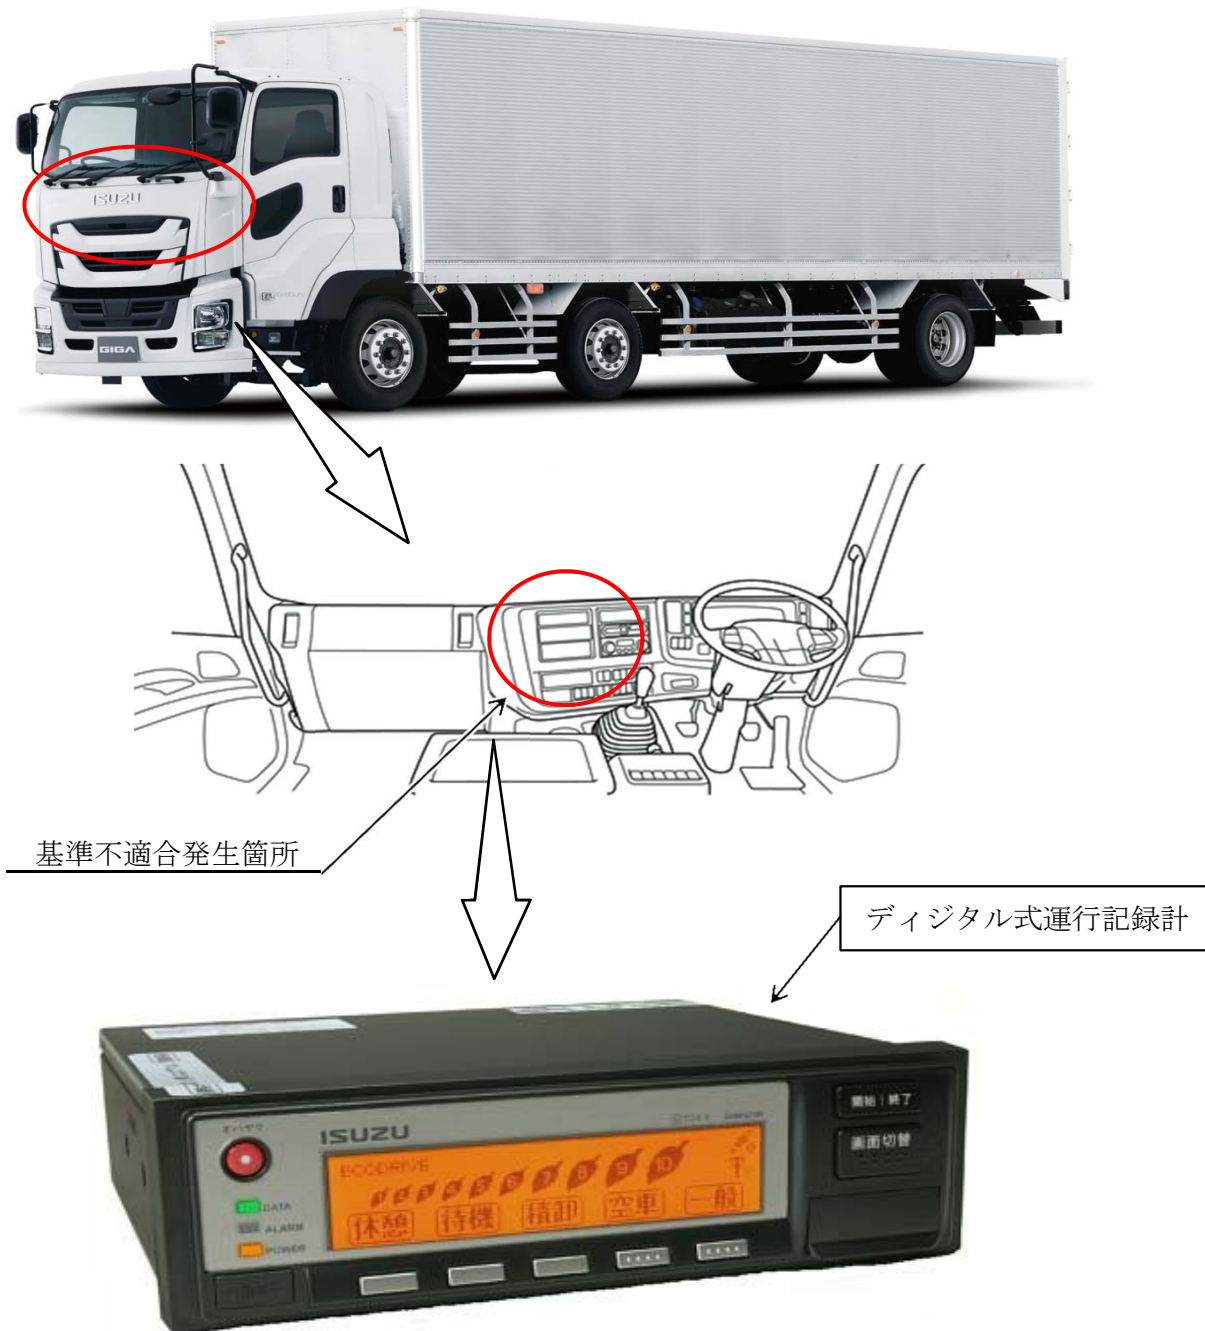
デジタル式運行記録計（自TDⅡ-6）を搭載した車両において、それぞれのデジタル式運行記録計を特定するための識別符号（ID）が重複しているものがある。そのため、同一の利用者で当該識別符号（ID）が重複した場合、利用者ソフトウェアで運行データを表示することができない。

注： は措置する部品を示す。

全車両、デジタル式運行記録計の識別符号（ID）を点検し、重複した識別符号（ID）を使用している場合は、新たな識別符号（ID）に書き換える。

識別： 助手席側ドア開口部のドアストライカー部に、緑色シールを貼付する。
