改善箇所説明図

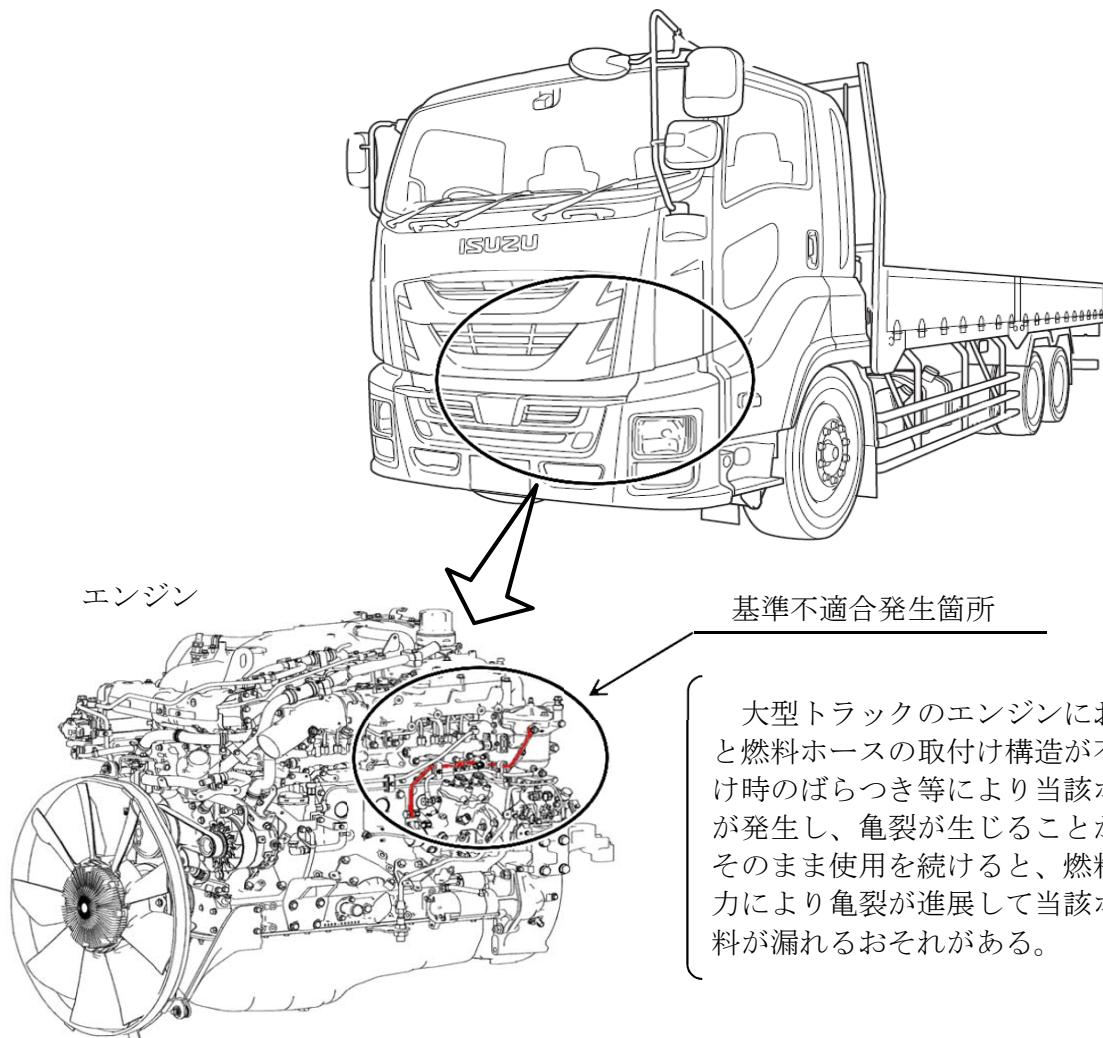
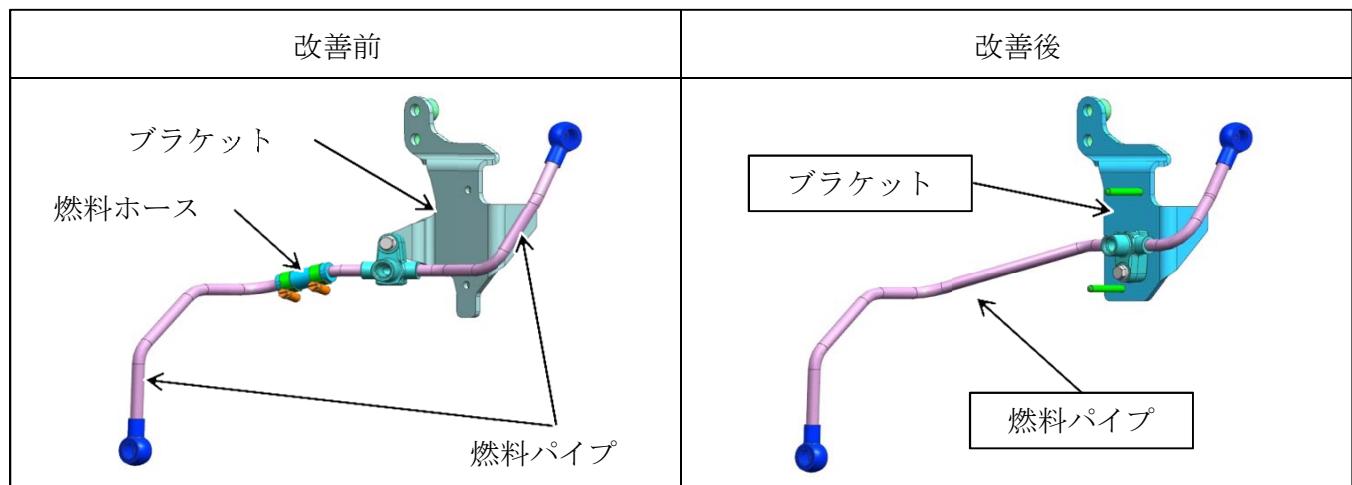
注 : [] は措置する部品を示す。

全車両、燃料パイプ及び当該パイプの取付けブラケットを対策品に交換する。

識別 : 燃料フィルタに識別ペイント（黄色）を塗布する。
