### 改善箇所説明図

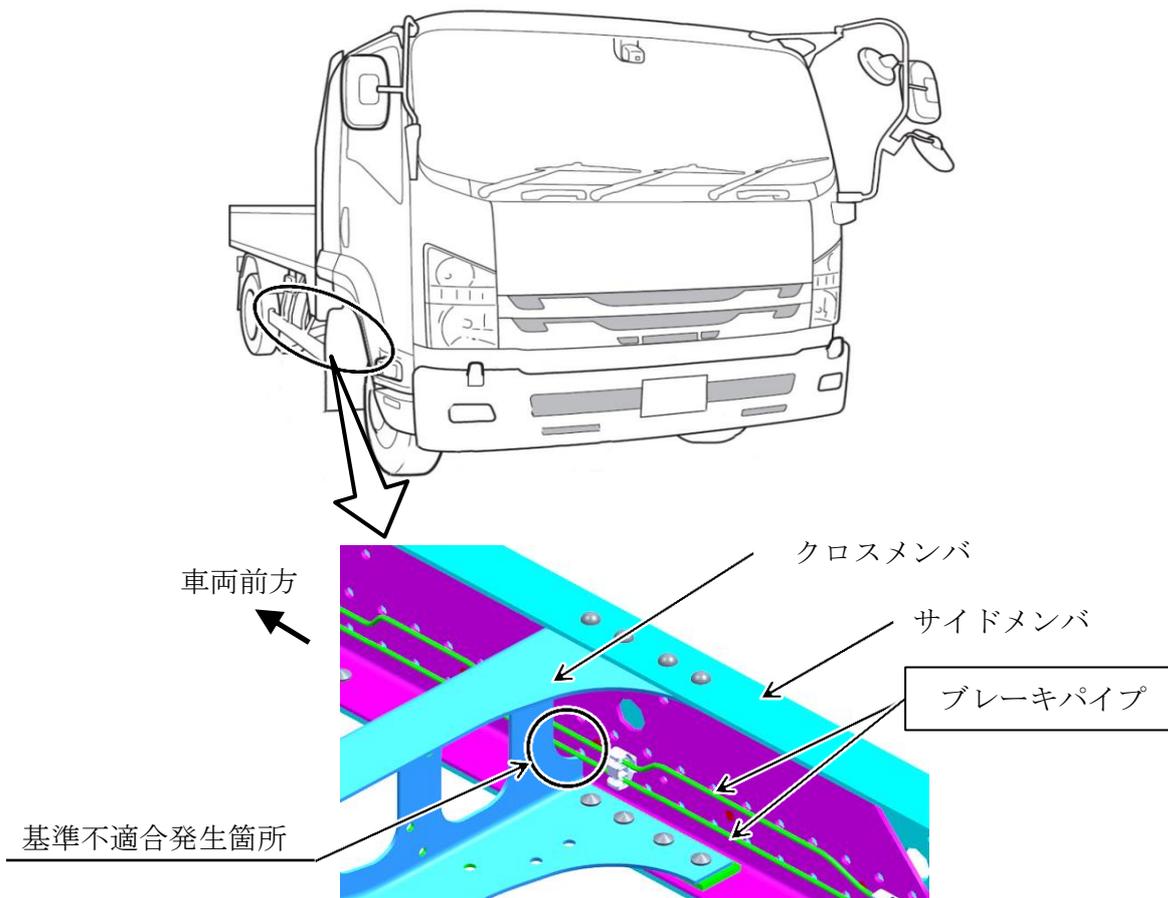
改善前	改善後
<p>ブレーキパイプ</p> <p>クロスメンバ</p>	<p>&lt;クリップ追加&gt;</p> <p>クリップ</p> <p>&lt;ブレーキパイプ交換&gt;</p> <p>ブレーキパイプ</p>

中型トラックのブレーキパイプにおいて、取付位置が不適切なため、クロスメンバと干渉するものがある。そのため、走行振動等によりブレーキパイプが損傷し、ブレーキ液が漏れるおそれがある。

全車両、ブレーキパイプとクロスメンバの隙間を点検し、隙間がないものは、クリップを追加またはブレーキパイプを対策品に交換する。

識別 : 車両右側のエアタンクに識別シール(黄色)を貼付する。
