改善箇所説明図

改善の内容

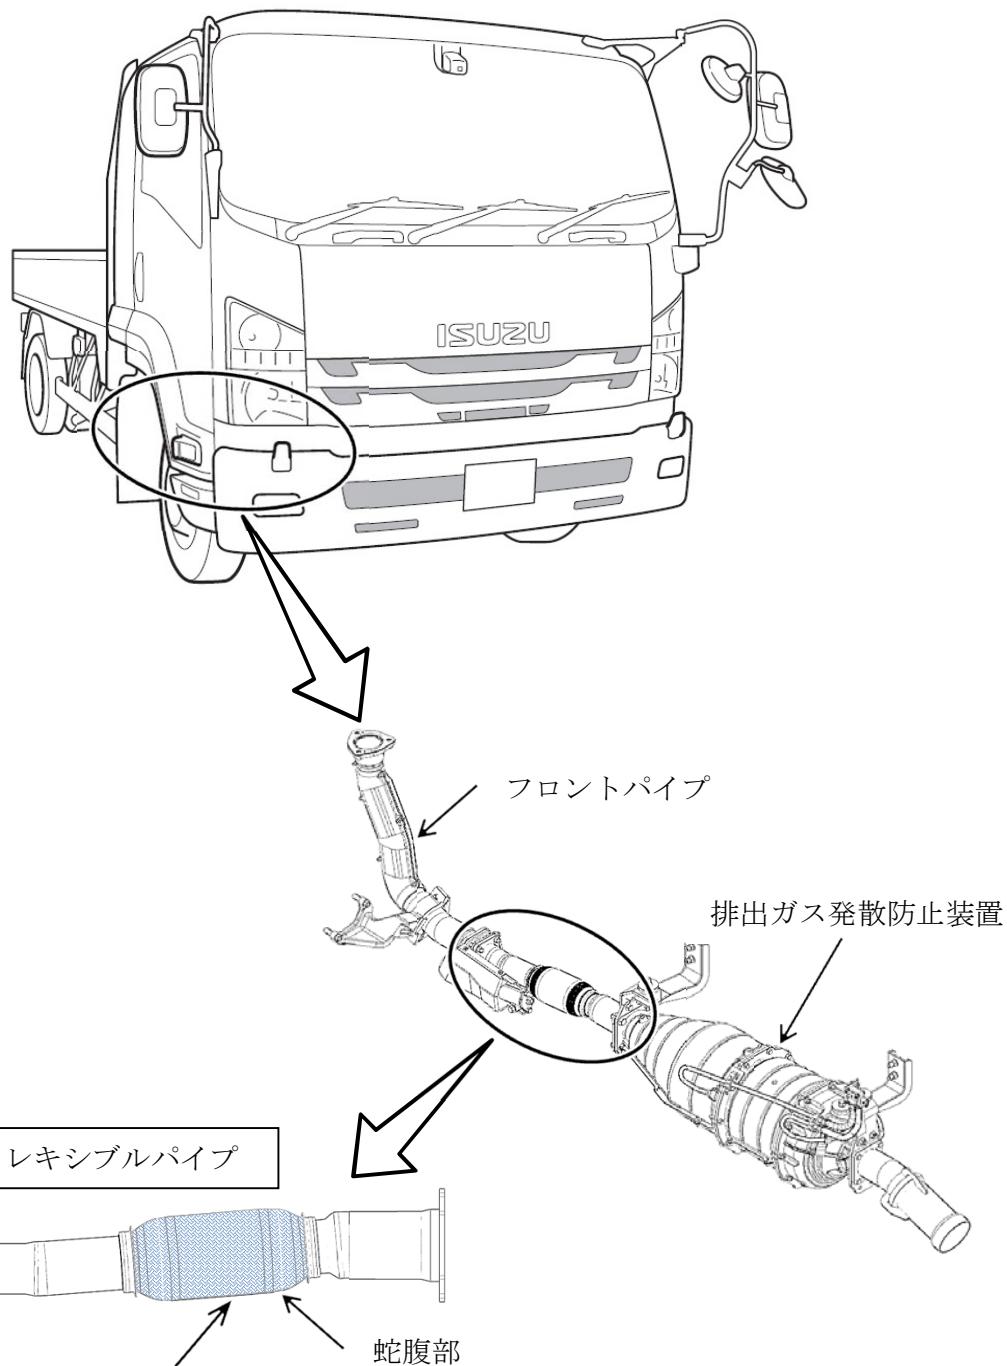
中型トラックの排気管において、フレキシブルパイプ蛇腹部の構造が不適切なため、エンジン回転により当該蛇腹部が共振するものがある。そのため、内部部品が擦れ合い、そのまま使用を続けると、摩耗して穴が開き、排気ガスが漏れるおそれがある。

注：□は措置する部品を示す。

全車両、フレキシブルパイプを対策品に交換する。

識別：バッテリ前側付近のフレームに識別ペイント（黄色）を塗布する。
