改善箇所説明図

バスの乗降中電光表示器において、SOS（非常灯）表示回路が不適切なため、後扉開放時にSOSを表示すると、後扉が閉まらなくなるおそれがある。

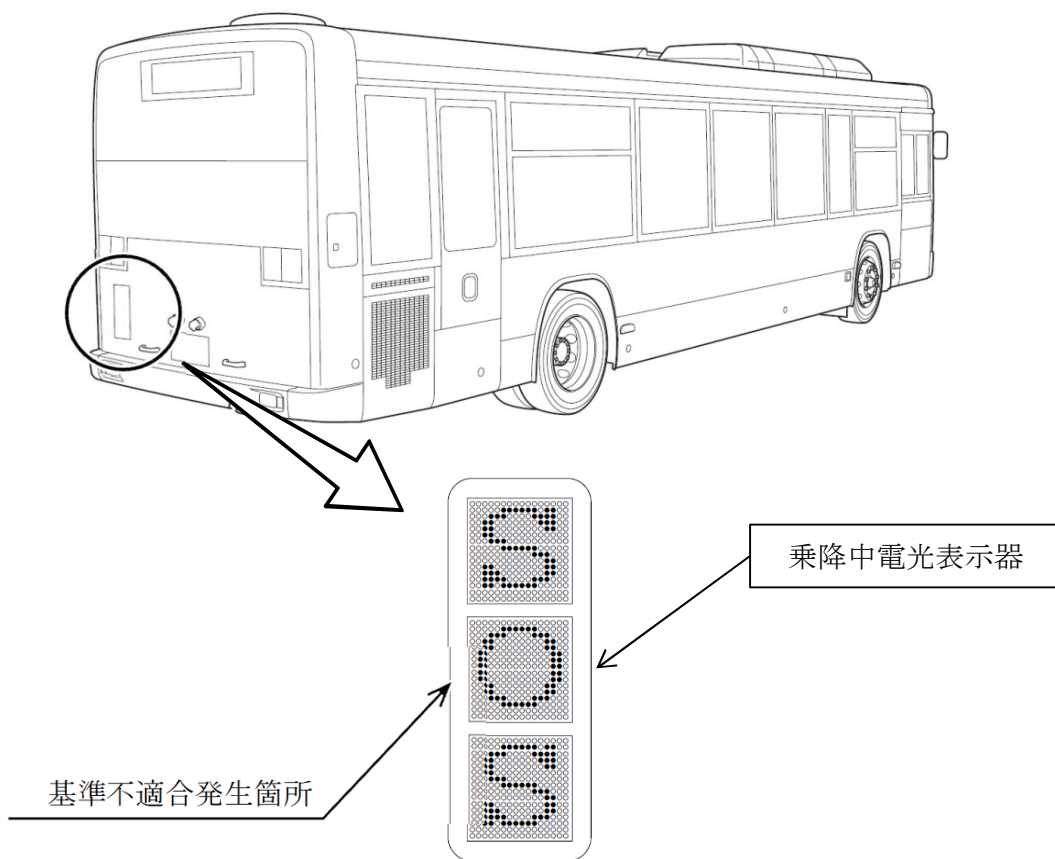
改善前	改善後
	<p>ダイオード</p>

改善の内容

全車両、乗降中電光表示器の電気回路にダイオードを追加する。

識別：エンジンフード部に識別ペイント（桃色）を塗布する。

注： は、措置する部品を示す。
