改善箇所説明図

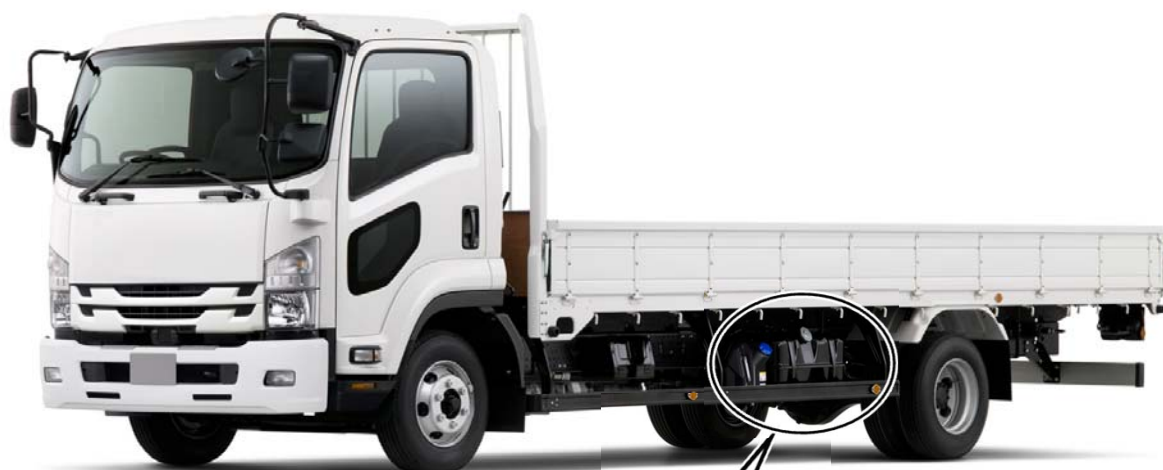
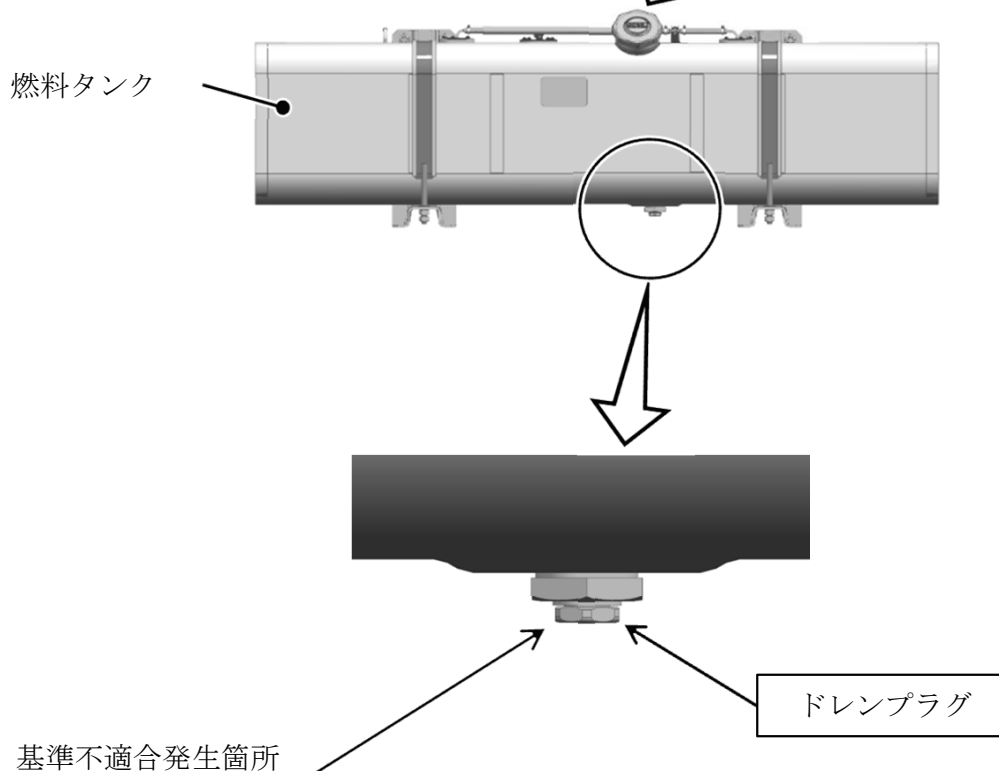
中型トラックの燃料タンクにおいて、ドレンプラグの燃料タンクへの組み付け作業が不適切なため、ドレンプラグが適切に締め付けられていないものがある。そのため、そのままの状態で使用を続けると、ドレンプラグ部より燃料が漏れるおそれがある。

改善の内容： 全車両、燃料タンクドレンプラグを規定トルクで締め付ける。

識別： 燃料タンクの品番シールに識別シール（緑色）を貼付する。
