改善箇所説明図

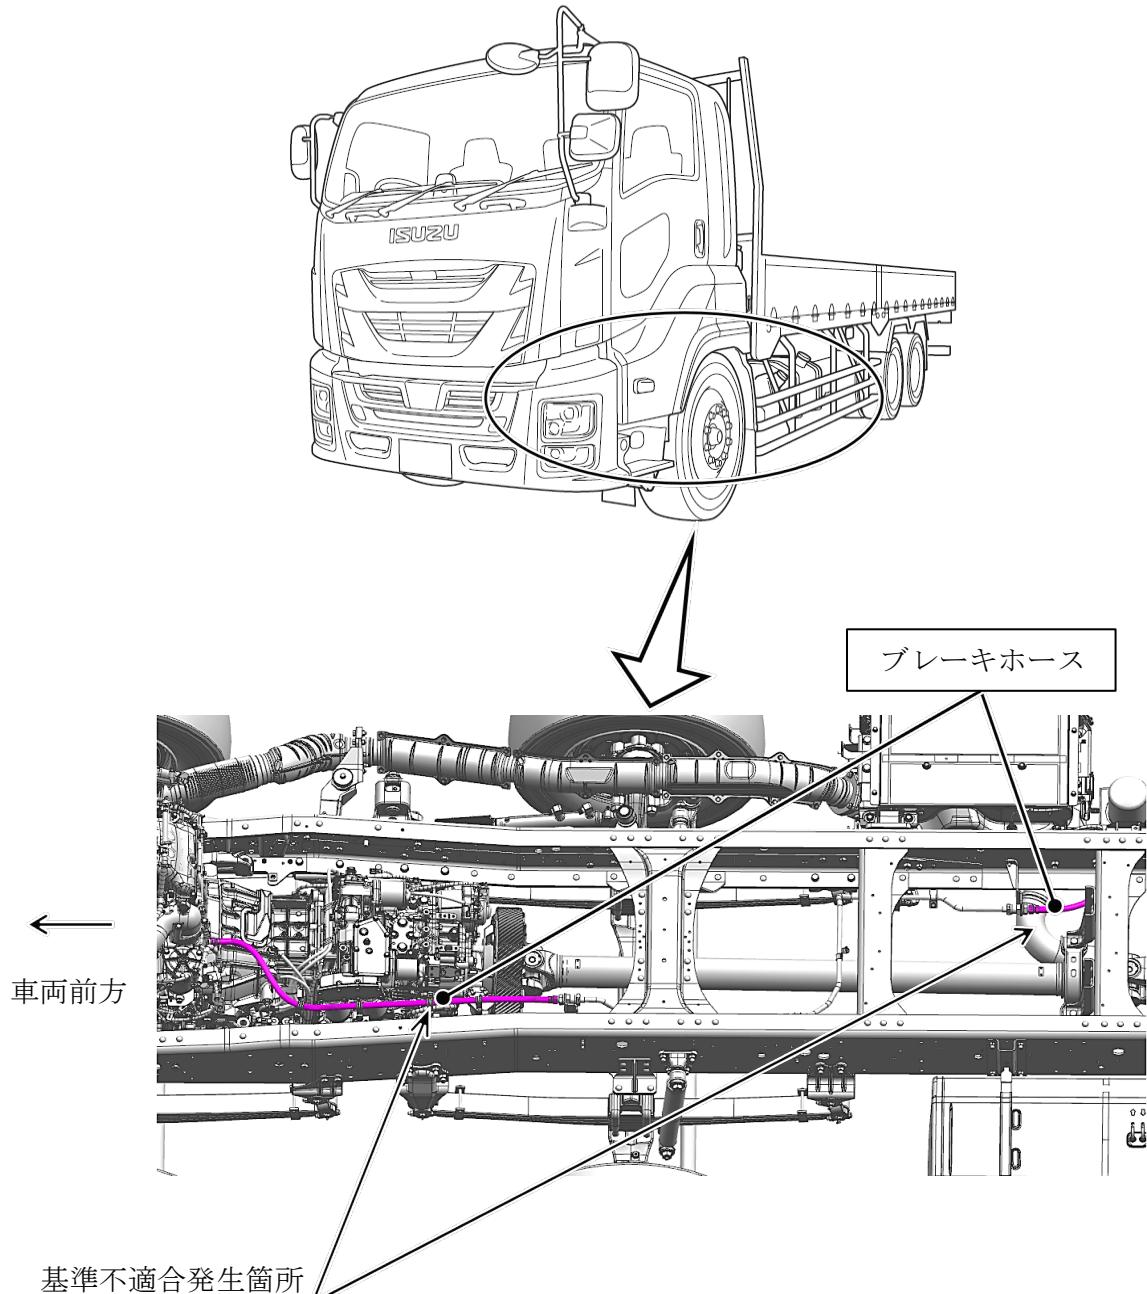
大型トラックのエアブレーキ用ブレーキホースにおいて、ホース製造工程での作業が不適切なため、耐久性が不足しているものがある。そのため、そのまま使用を続けると、当該ホースが破損してエアが漏れ、ブレーキ警告灯が点灯し、制動力が低下するおそれがある。

注：□は、措置する部品を示す。

全車両、ブレーキホースの製造番号を点検し、対象となるものは良品に交換する。

識別：助手席側ドア開口部のシリアルナンバープレート付近に識別シール（金色）を貼付する。
