## 改善箇所説明図

### 基準不適合発生箇所

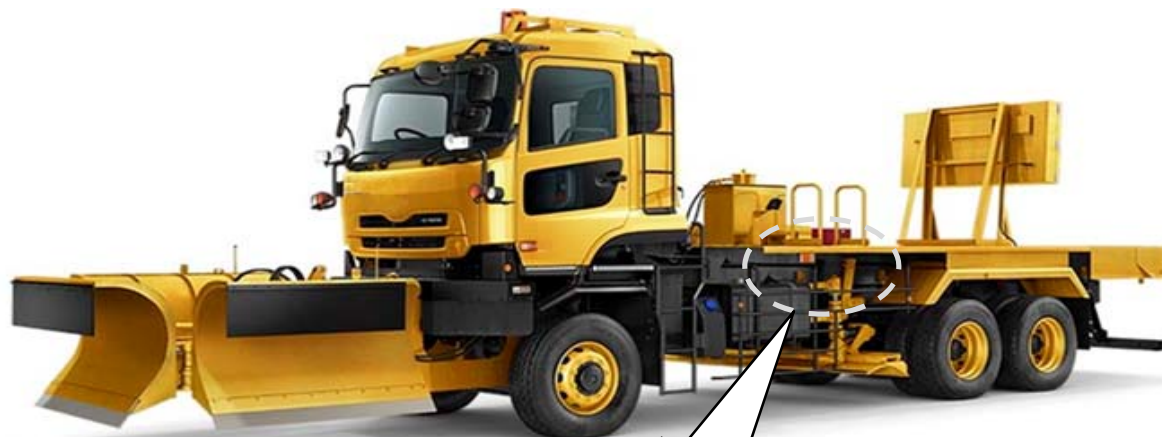
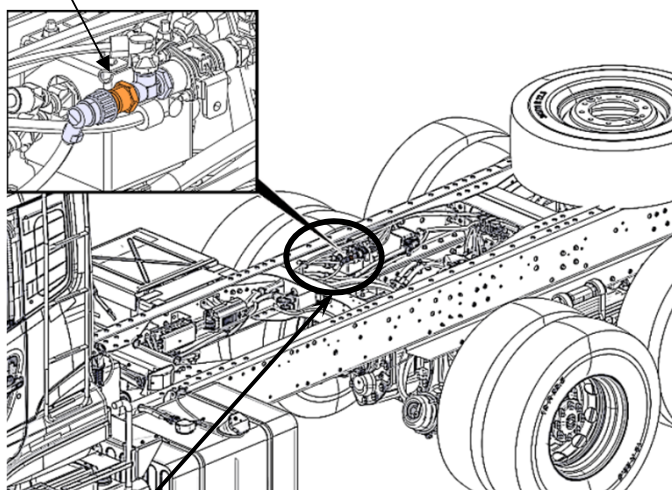
駐車ブレーキ用エアプレッシャーセンサ

大型トラックにおいて、駐車ブレーキ用エアプレッシャーセンサの製造工程が不適切なため、当該センサ回路基板上に導電性異物が残存し短絡または動作不良を起こすことがある。そのため、駐車ブレーキ作動表示ランプが誤点灯・不点灯になることがあり、最悪の場合、当該表示ランプの誤点灯により、駐車ブレーキ非作動状態で車両が動き出すおそれがある。

は、交換する部品を示す。

全車両、駐車ブレーキ用エアプレッシャーセンサを対策品に交換する。

識別：改善済車両には助手席側ステップ部のVINプレート左下に赤色ペイントを塗布する。
