改善箇所説明図

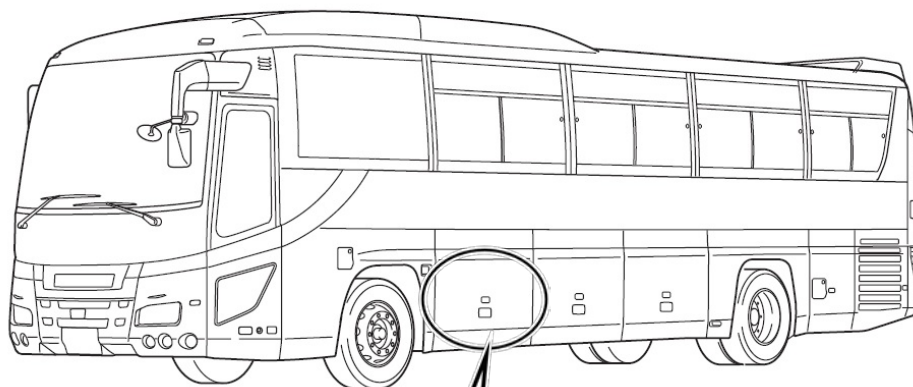
基準不適合発生箇所

大・中型観光バスにおいて、車載工具の搭載指示が不適切なため、駐車ブレーキ解除用工具（スパナ）が搭載されていない。そのため、故障等により駐車ブレーキが作動したままの状態となった場合に、当該工具を用いて解除することができない。

注 : は、措置する部品を示す。

改善の内容

全車両、駐車ブレーキ解除用工具（スパナ）を搭載する。

識別 : 運転者席左側ドア開口部のシリアルナンバープレートの左側上に、識別ペイント（黒色）を塗布する。
