改善箇所説明図

基準不適合発生箇所

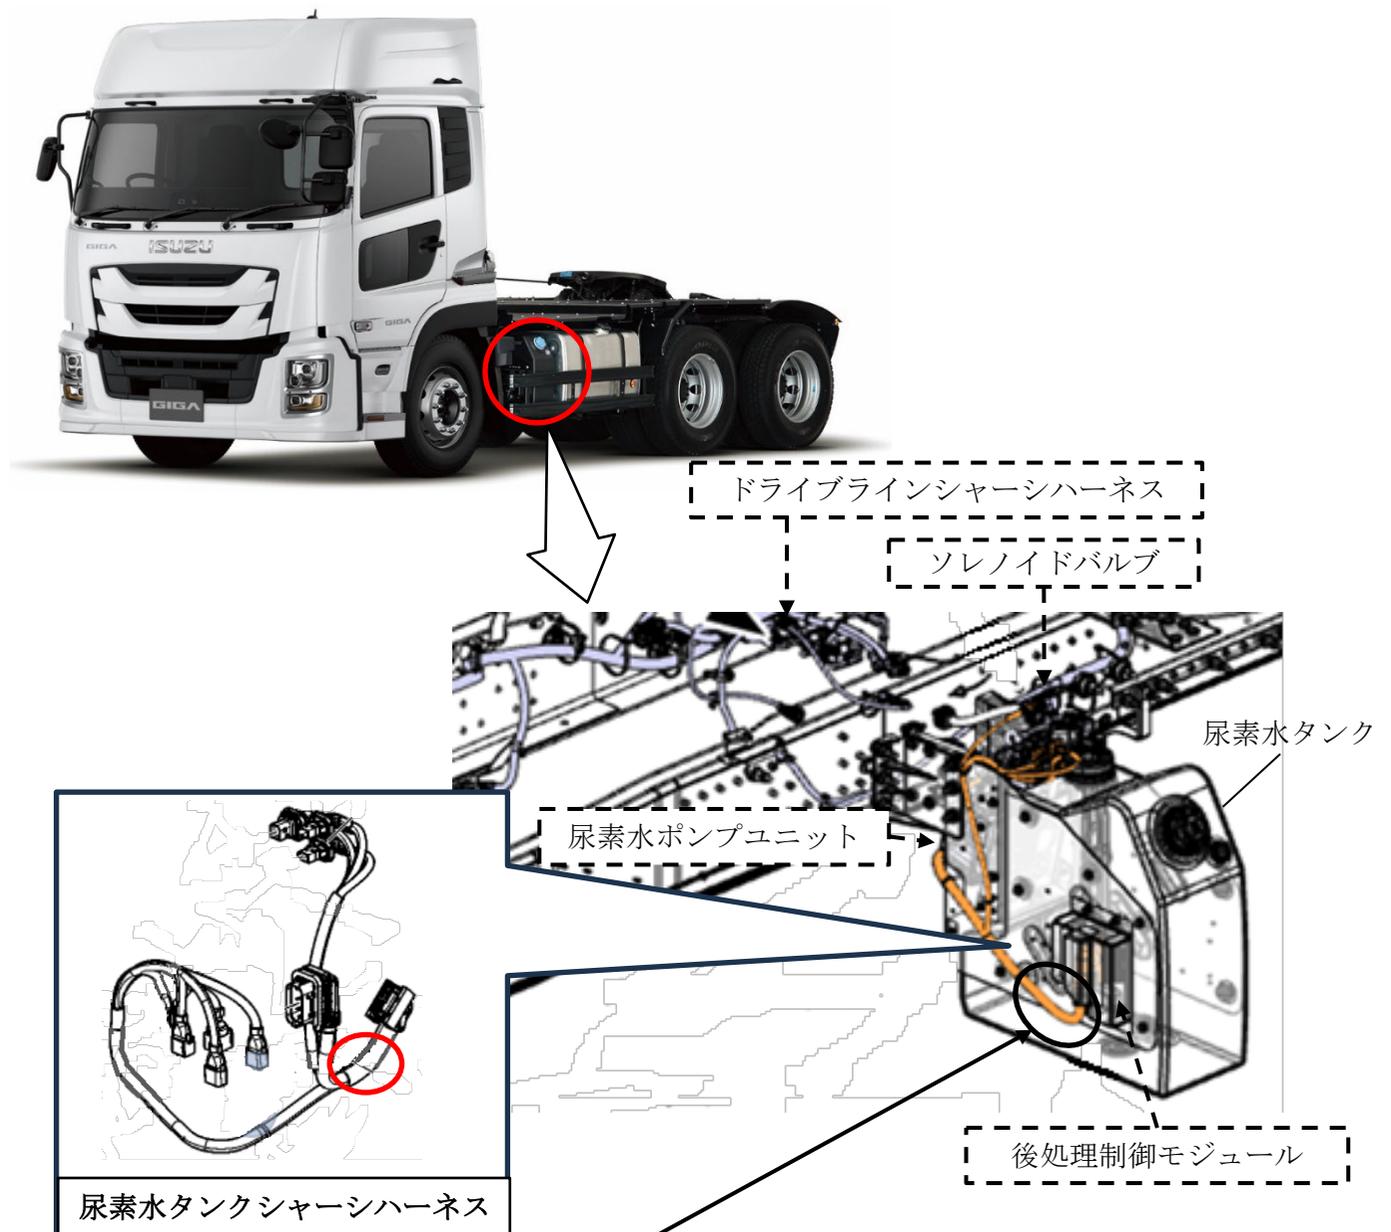
GH13型エンジン搭載トラックの尿素水タンクシャーフハーネスにおいて、暫定品の作業指示が不適切なため、防水加工の仕様が異なるものがある。そのため、防水性能が確保されず、加工部位からの水浸入により、配線が腐食し、そのままの状態で使用を続けると、導通不良によりインストルメントクラスタ上に警告灯点灯及び警告音が吹鳴するとともに排出ガス後処理装置が不作動となり、排出ガス中の窒素酸化物 (NOx) の排出値が基準値を超えるおそれがある。

注： は交換する部品、 は必要に応じて交換する部品を示す。

改善の内容

全車両、尿素水タンクシャーフハーネスを正規品に交換するとともに、各コネクタを点検し腐食が認められた場合は、接続側の部品を新品と交換する。

識別：後処理制御モジュールブラケットのボルトに赤ペイントを塗布する。
