## 改善箇所説明図

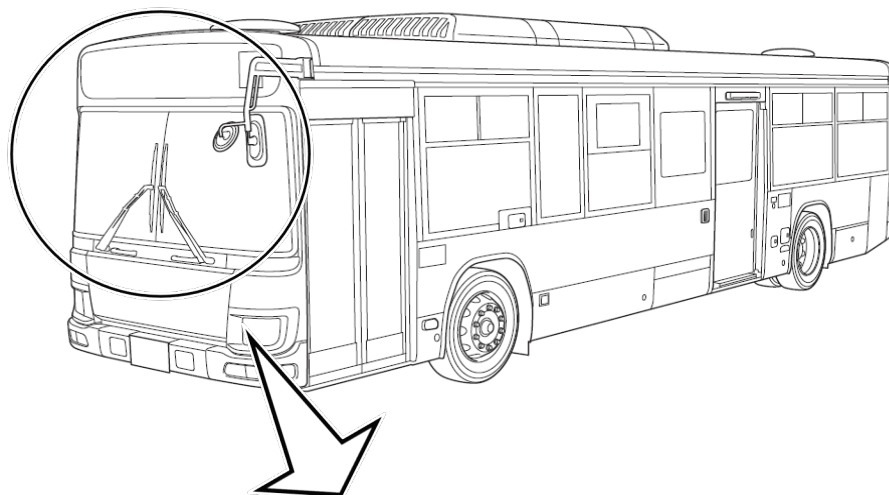
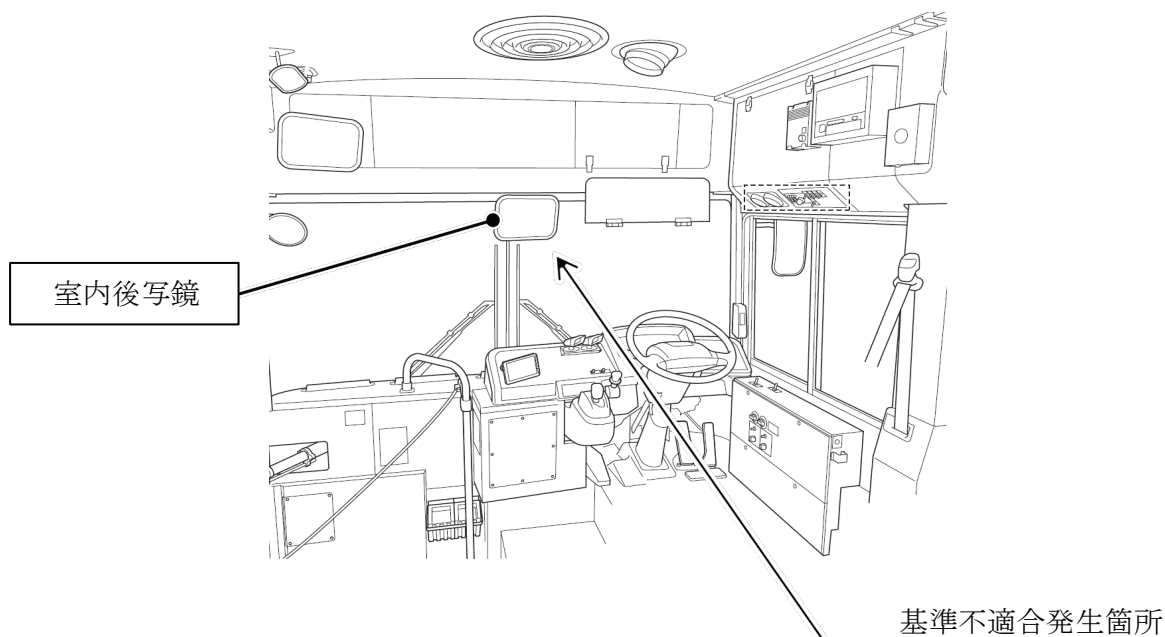
室内後写鏡（凸面鏡）において、製造工程における寸法管理が不適切なため、鏡面幅が小さいものがある。そのため、ワンマンバスの構造要件に適合しないおそれがある。

注：  は、措置する部品を示す。

全車両、当該後写鏡を良品に交換する。

識別：運転者席左側ドア開口部のシリアルナンバープレート下部中央に識別ペイント（緑色）を塗布する。
