## 改善箇所説明図①②

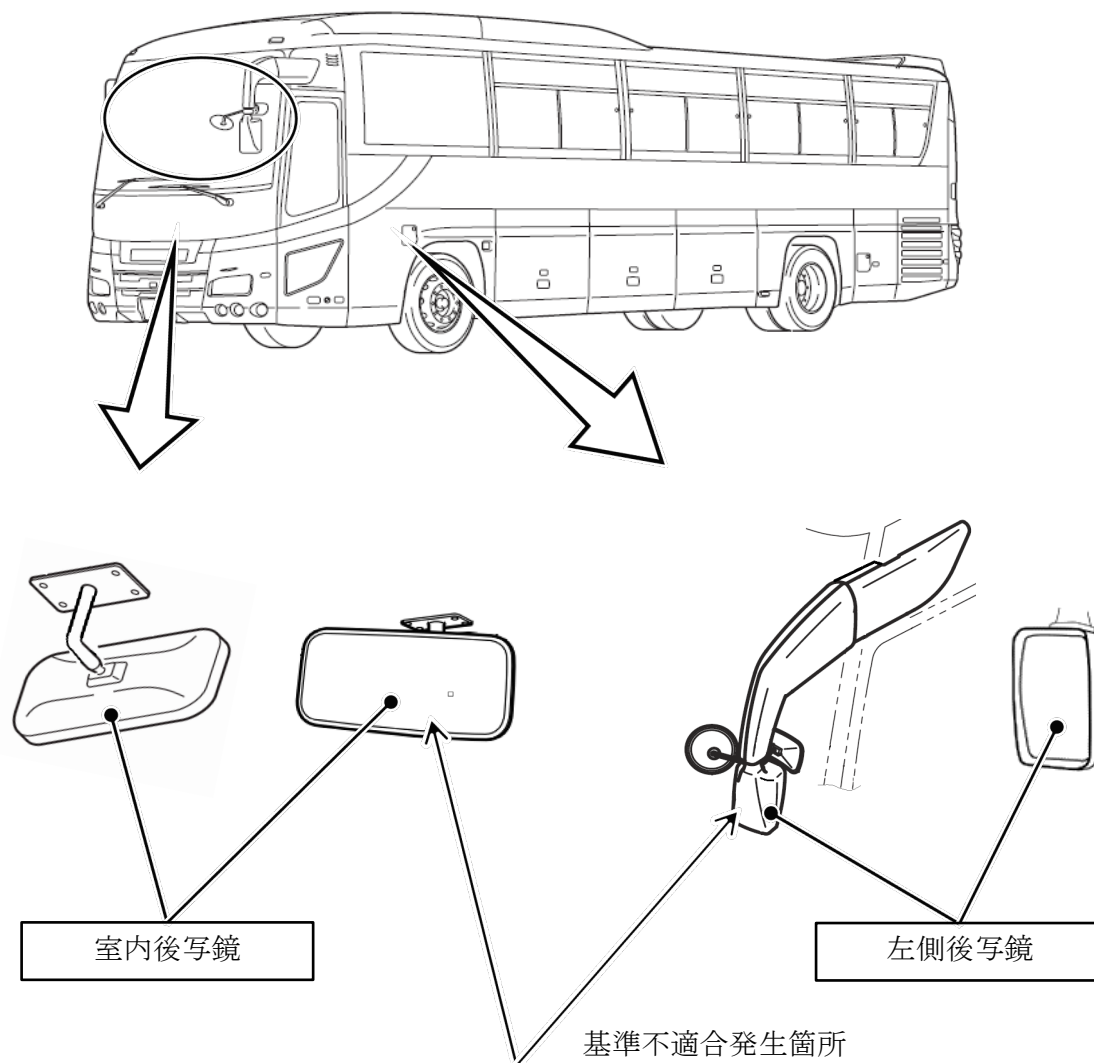
後写鏡において、設計寸法が不適切なため、  
①左側後写鏡の鏡面曲率半径が小さいものがある。  
②室内後写鏡（凸面鏡）の鏡面幅が小さいものがある。  
そのため、ワンマンバスの構造要件に適合しないおそれがある。

注：  は、措置する部品を示す。

全車両、当該後写鏡を対策品に交換する。

識別：運転者席左側ドア開口部のシリアルナンバープレート上側中央に識別ペイント（黄色）を塗布する。
