## 改善箇所説明図

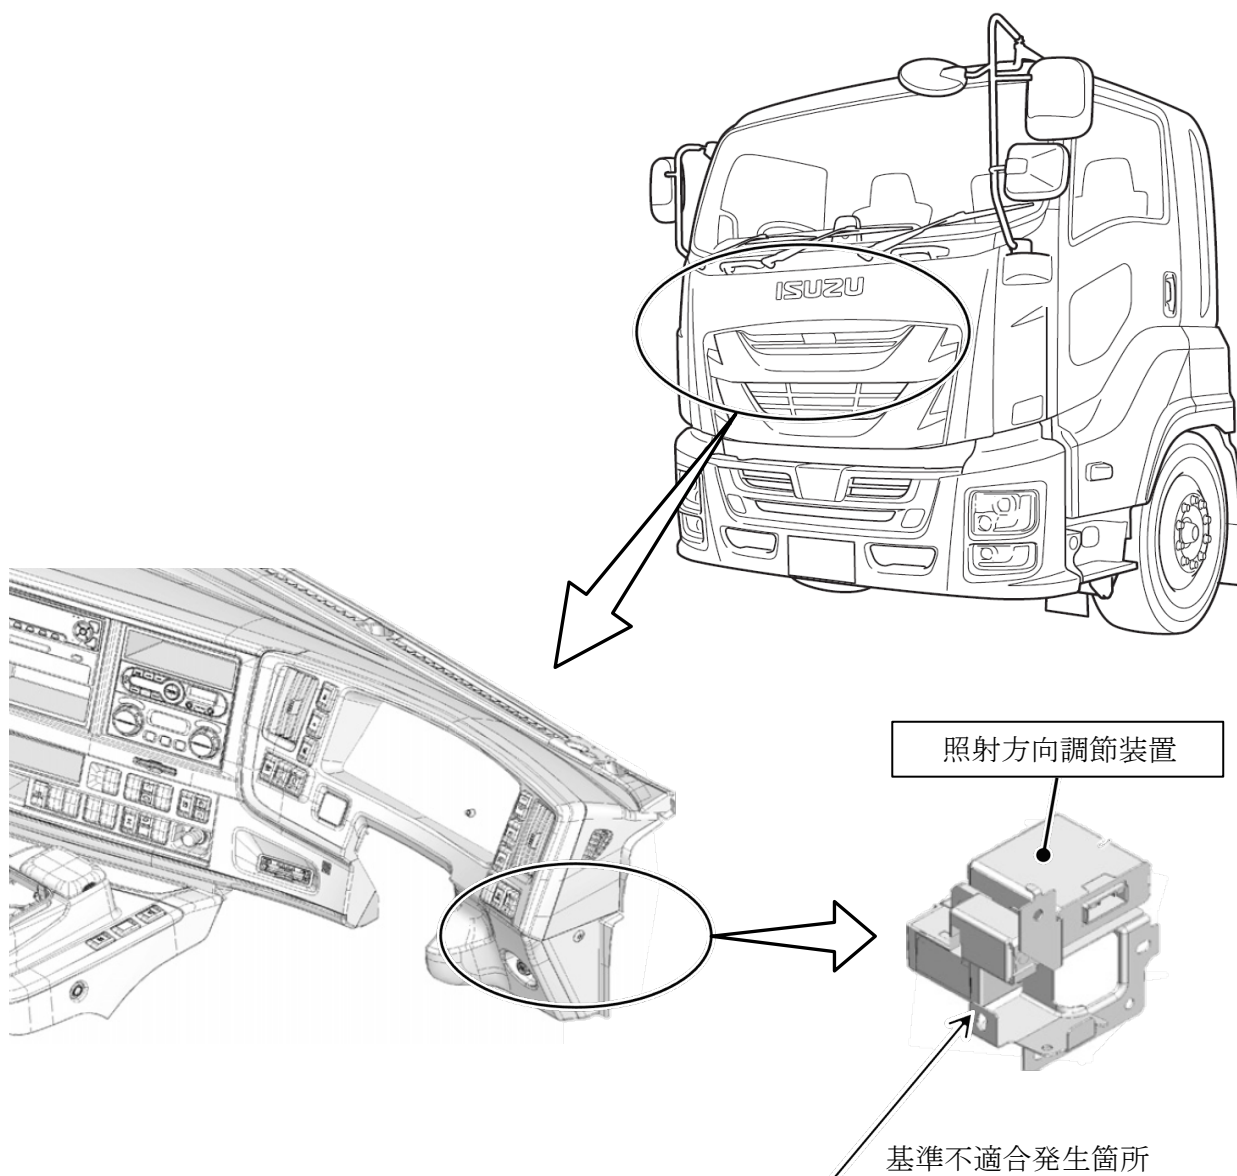
配光可変型前照灯の照射方向調節装置において、車両設定値が不適切なため、積車時に光軸が正しく調整されず下方向にずれることで、保安基準に適合しないおそれがある。

注：  は、措置する部品を示す。

全車両、照射方向調節装置の設定値を書き換える。

識別：助手席側ドア開口部のドアストライカ右下に、識別ペイント（黒色）を塗布する。
