## 改善箇所説明図

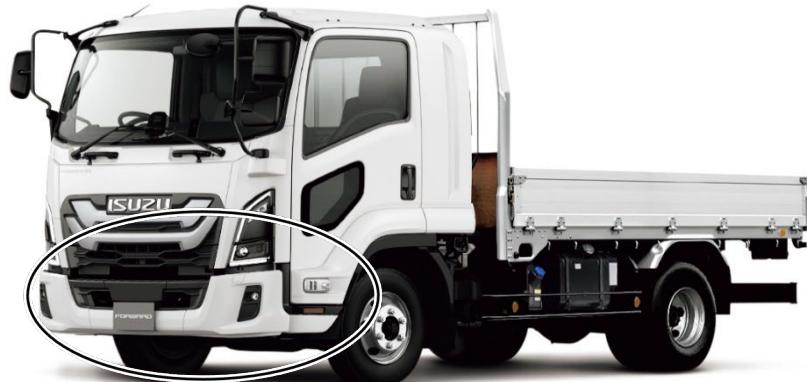
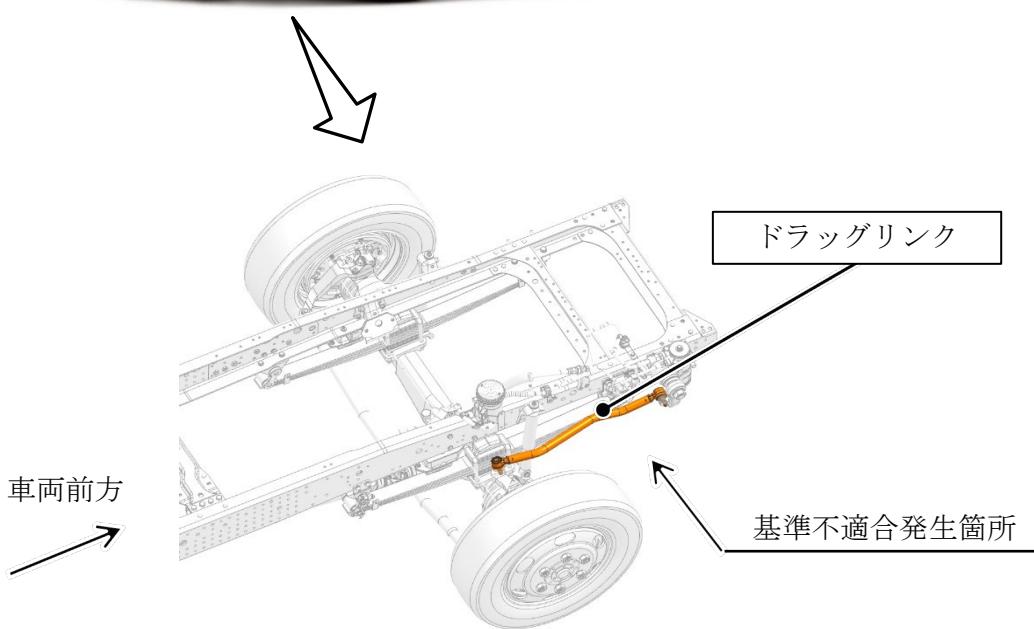
ドラッグリンクにおいて、製造工程での作業指示が不適切なため、フロント側を示すラベルをリヤ側に貼付けたものがある。そのため、ドラッグリンクを車両へ前後逆に組付けことにより、タイヤとの隙間が小さくなり、タイヤチェーン装着時にドラッグリンクとタイヤチェーンが接触するおそれがある。

注： [ ] は、措置する部品を示す。

改善の内容:  
全車両、ドラッグリンクを良品に交換する。

識別：助手席側ドア開口部のドアストライカ左上に、識別シール（金色）を貼付する。
