改善箇所説明図

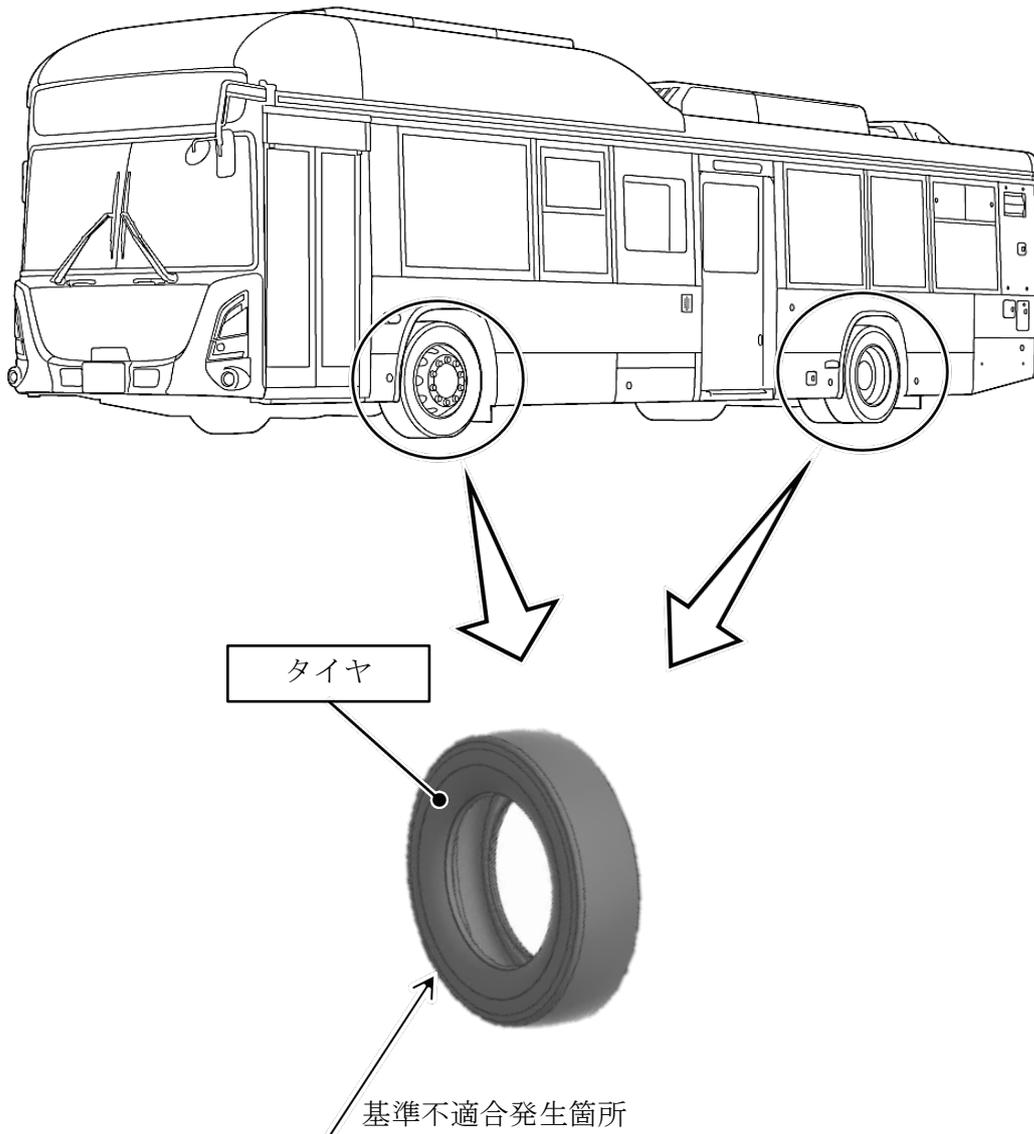
タイヤにおいて、車両製造工場での生産管理が不適切なため、誤品のタイヤが装着されている。そのため、保安基準に適合しない。

注 : は、措置する部品を示す。

全車両、タイヤを点検し、誤品が装着されている場合は、正規品と交換する。

識別 : 運転者席左側ドア開口部のシリアルナンバープレート左上部に識別ペイント(桃色)を塗布する。
