## 改善箇所説明図

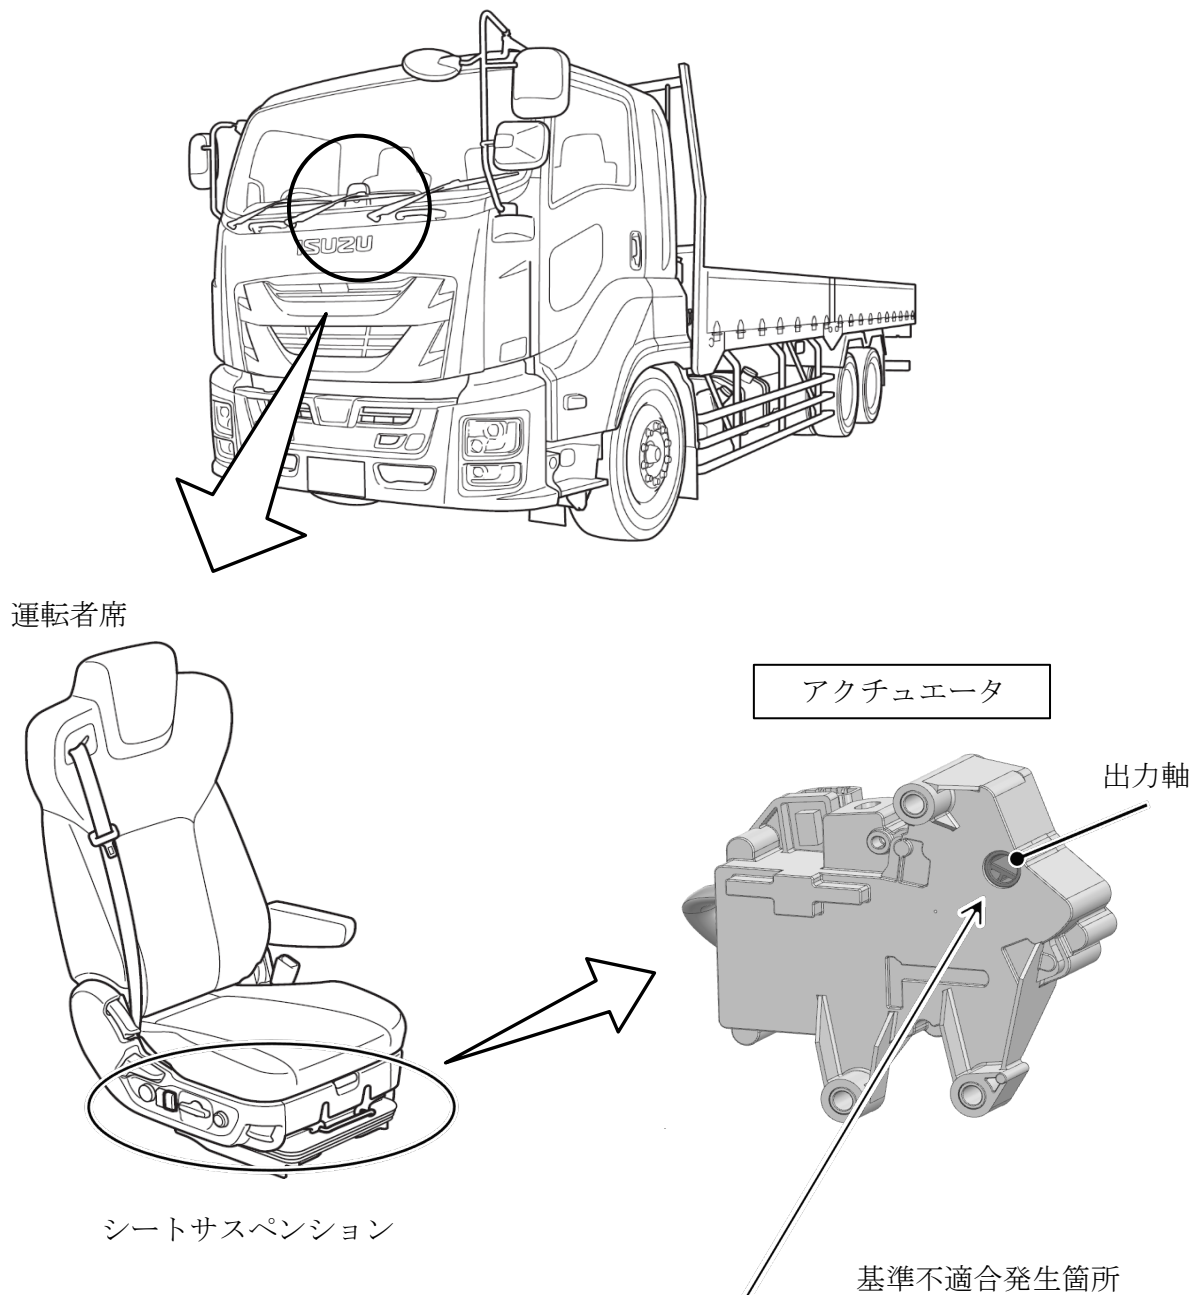
運転者席において、シートサスペンションの設計検討が不十分なため、サスペンションロックを操作するためのアクチュエータの出力軸が破損し、サスペンションロックが解除されず座面の高さ調整ができなくなることがある。そのため、そのまま使用を続けると、車両走行振動等により内部のギアが外れ、意図せずサスペンションロックが解除されて座面が上昇または下降し、サスペンションロックが機能しなくなるおそれがある。

注 :  は、措置する部品を示す。

改善の内容:  
全車両、アクチュエータを対策品に交換する。
