### 改善箇所説明図

小型トラックの冷凍機架装車において、冷凍機アイドルプーリ締結部の形状が不適切なため、ベルト張力によりアイドルプーリボルトに過大な応力がかかり折損するものがある。そのため、ベルトが外れて冷凍機が作動しなくなり、最悪の場合、走行中プーリが路面に落下するおそれがある。

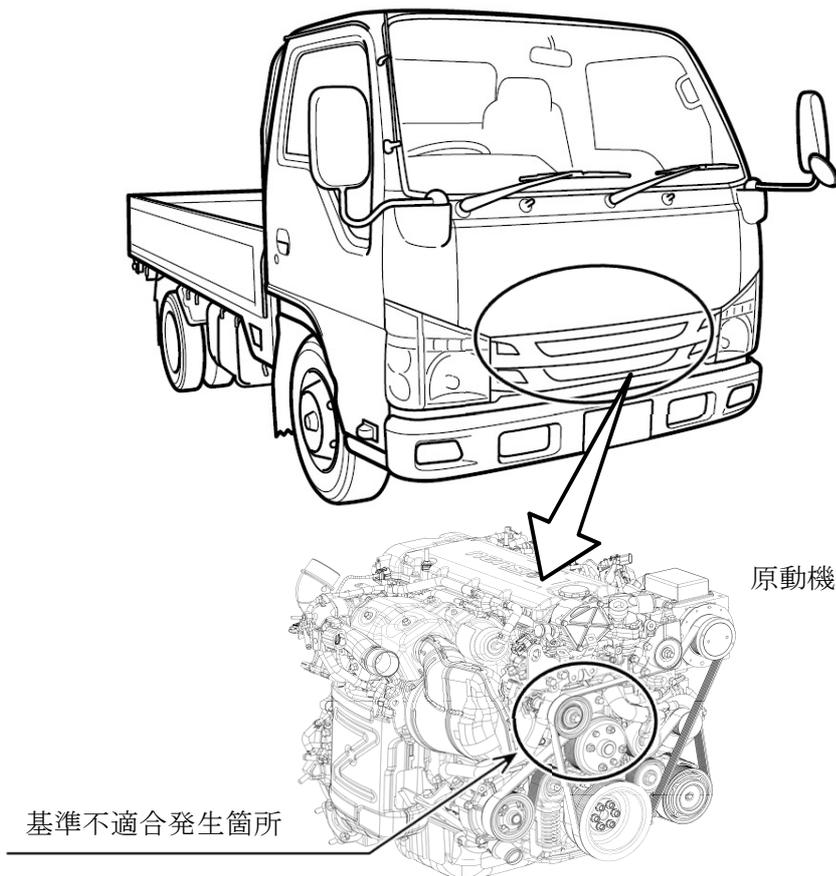
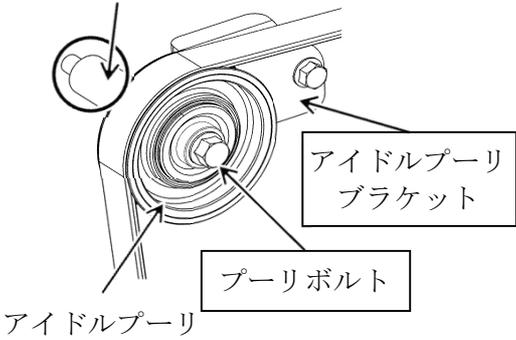
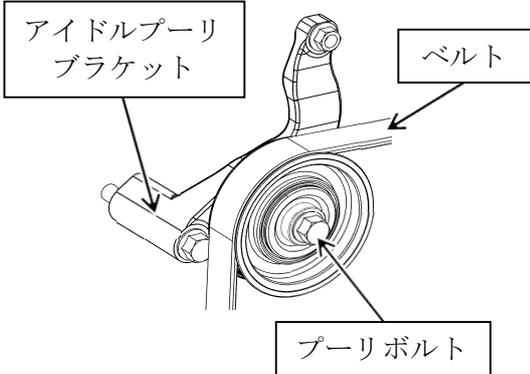
改善前	改善後
<p data-bbox="240 1178 528 1207">ディスタンスチューブ</p>

<p data-bbox="272 1529 464 1559">アイドルプーリ</p>

<p data-bbox="863 1211 1066 1279">アイドルプーリ ブラケット</p> <p data-bbox="1246 1234 1353 1263">ベルト</p> <p data-bbox="1134 1525 1321 1554">プーリボルト</p>

全車両、アイドルプーリブラケット、プーリボルト、ベルト等一式を対策品に交換する。

識別 : バキュームポンプ上部に識別ペイント (黄色) を塗布する。
