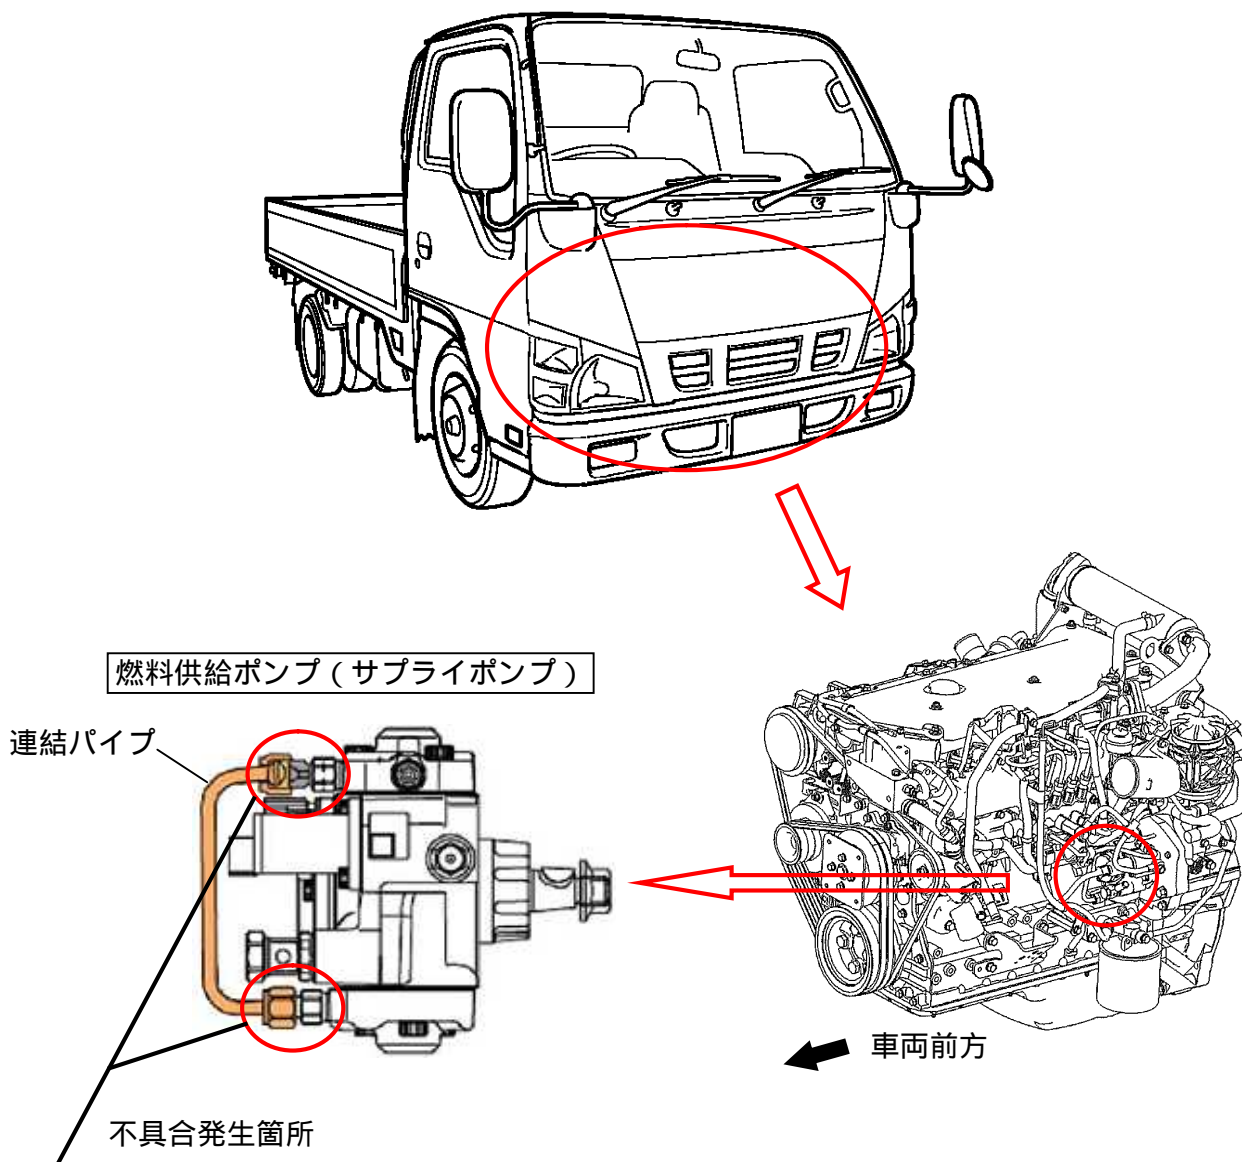
説明図

注: は交換する部品を示す。

改善の内容: 全車両、当該パイプ締結ナットを増し締めする。なお、燃料漏れがある場合は、燃料供給ポンプ(燃料パイプを含む)を新品と交換する。
