改善箇所説明図②

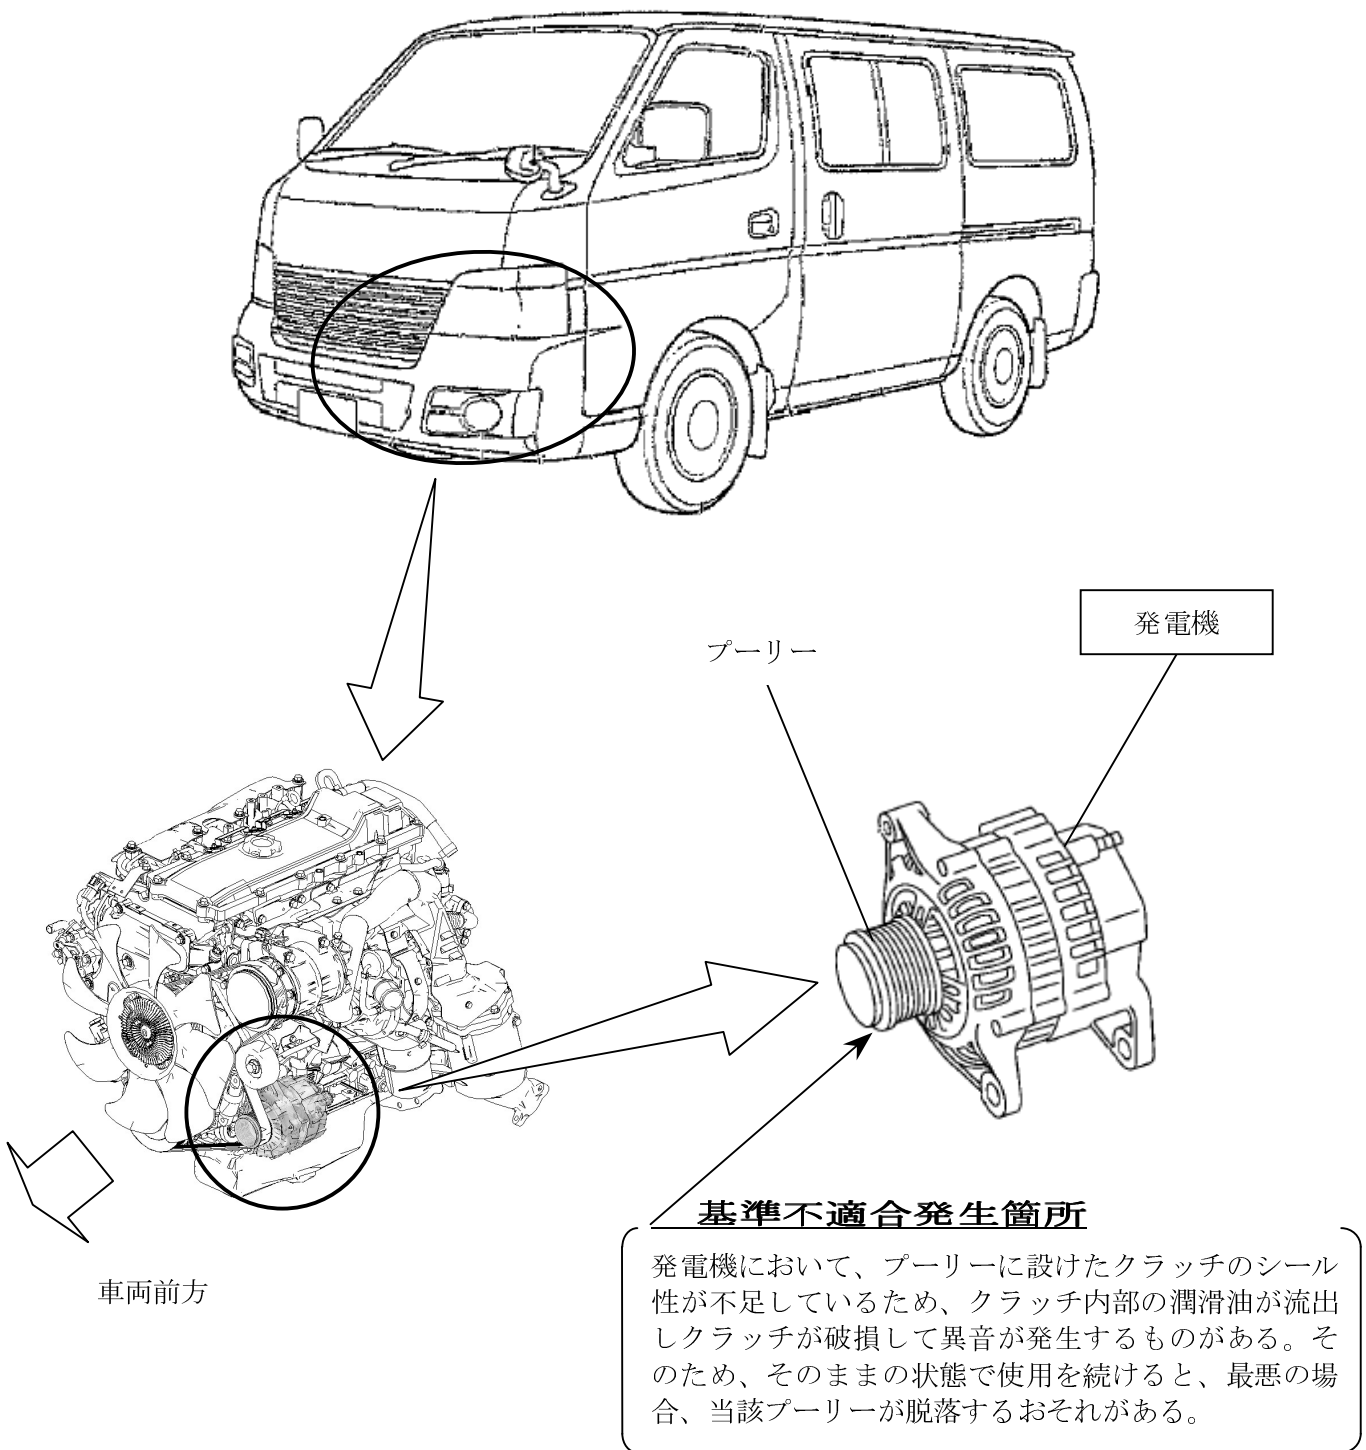
注： は、交換部品を示す。

改善の内容
全車両、当該発電機の製造メーカーを確認し、対象の場合は対策品と交換する。

識別：銀色のシールをモデルナンバープレートの右横に貼り付ける。
