改善箇所説明図

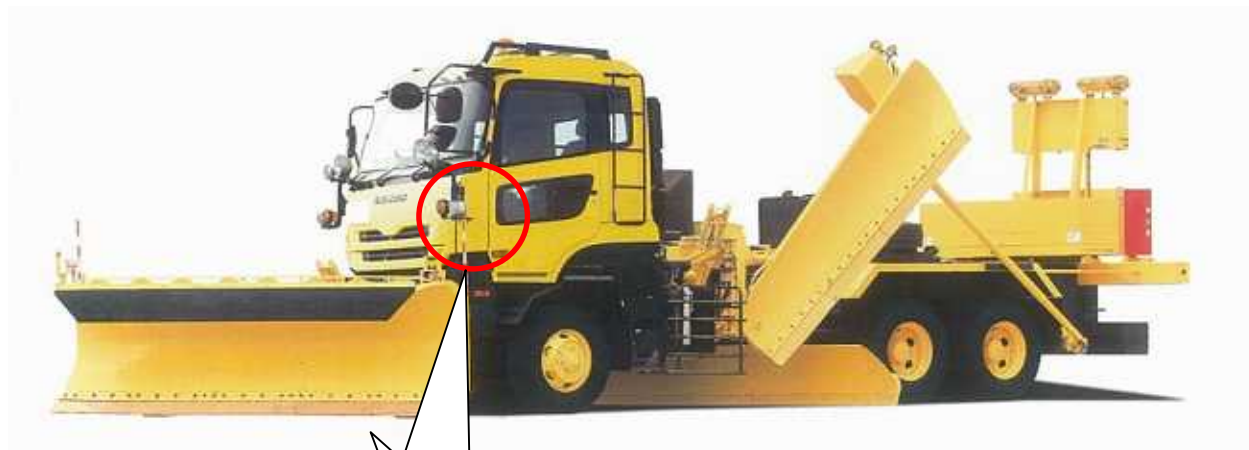
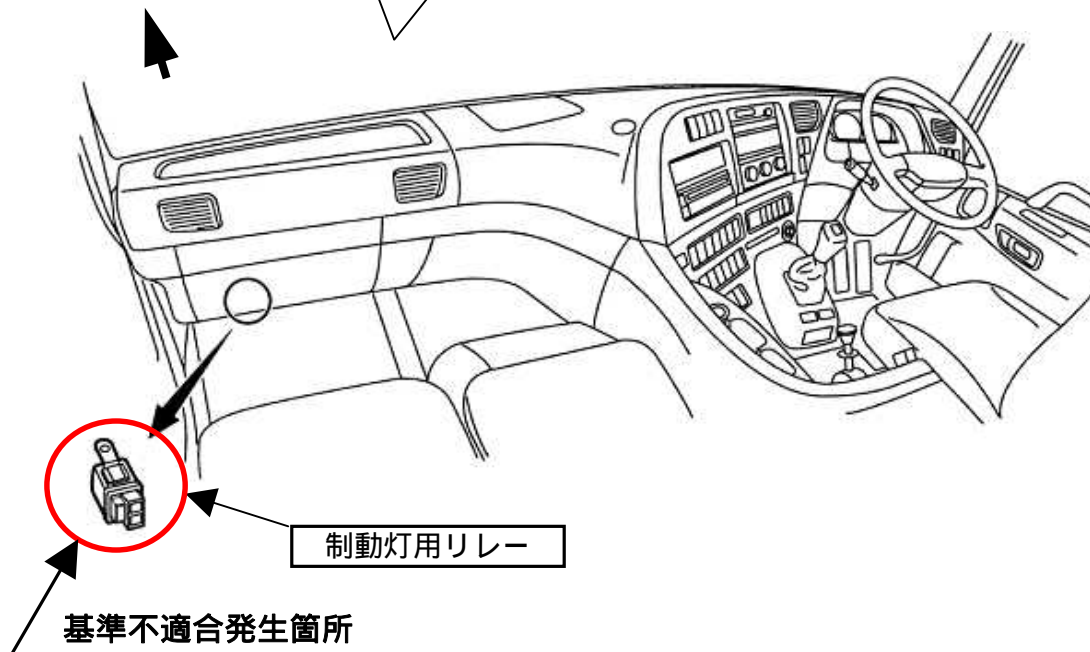
制動灯用リレー

基準不適合発生箇所

制動灯用リレーの製造時の加工が不適切なため、当該リレー内部の接点が作動不良となる場合がある。そのため、そのまま使用を続けると、接点が固着し制動灯が点灯したままとなるおそれがある。

改善の内容
全車両、当該リレーを良品に交換する。

識別: 当該リレーに、白色ペイントを塗布する。
