## 改善箇所説明図

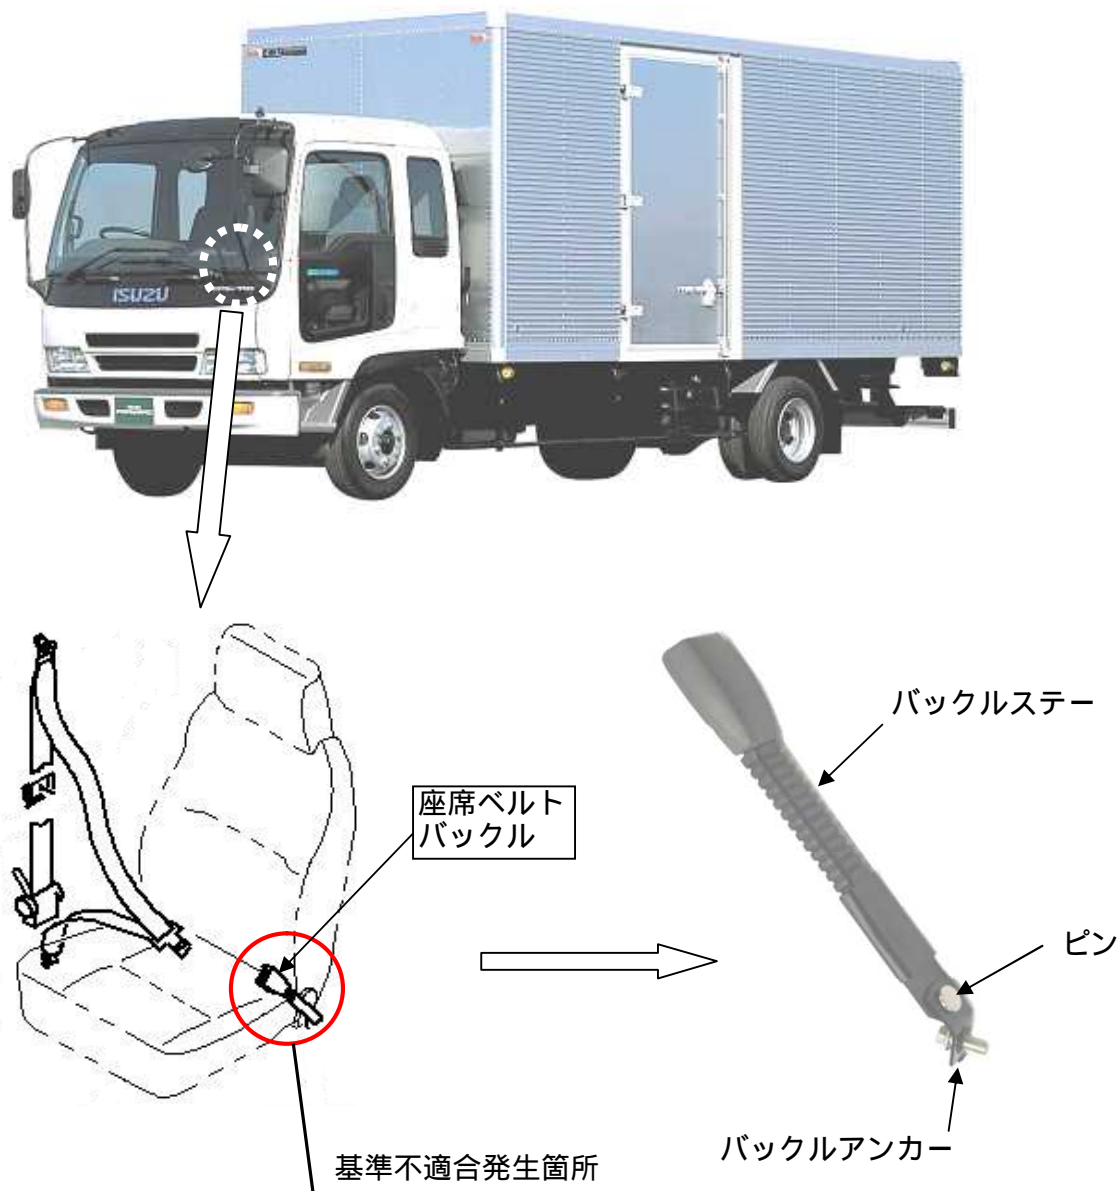
交換修理用として販売した運転席用の座席ベルトバックルにおいて、バックルステーとバックルアンカーを固定しているピンに不適切な材料を使用したため、当該ピンに亀裂が生じているものがある。そのため、そのままの状態で使用を続けると、当該バックルが外れるおそれがある。

注：  は交換部品を示す。

改善の内容：全車両、座席ベルトバックルを良品と交換する。

識別：座席ベルトバックルの側面に緑色シールを貼付する。
