### 改善箇所説明図

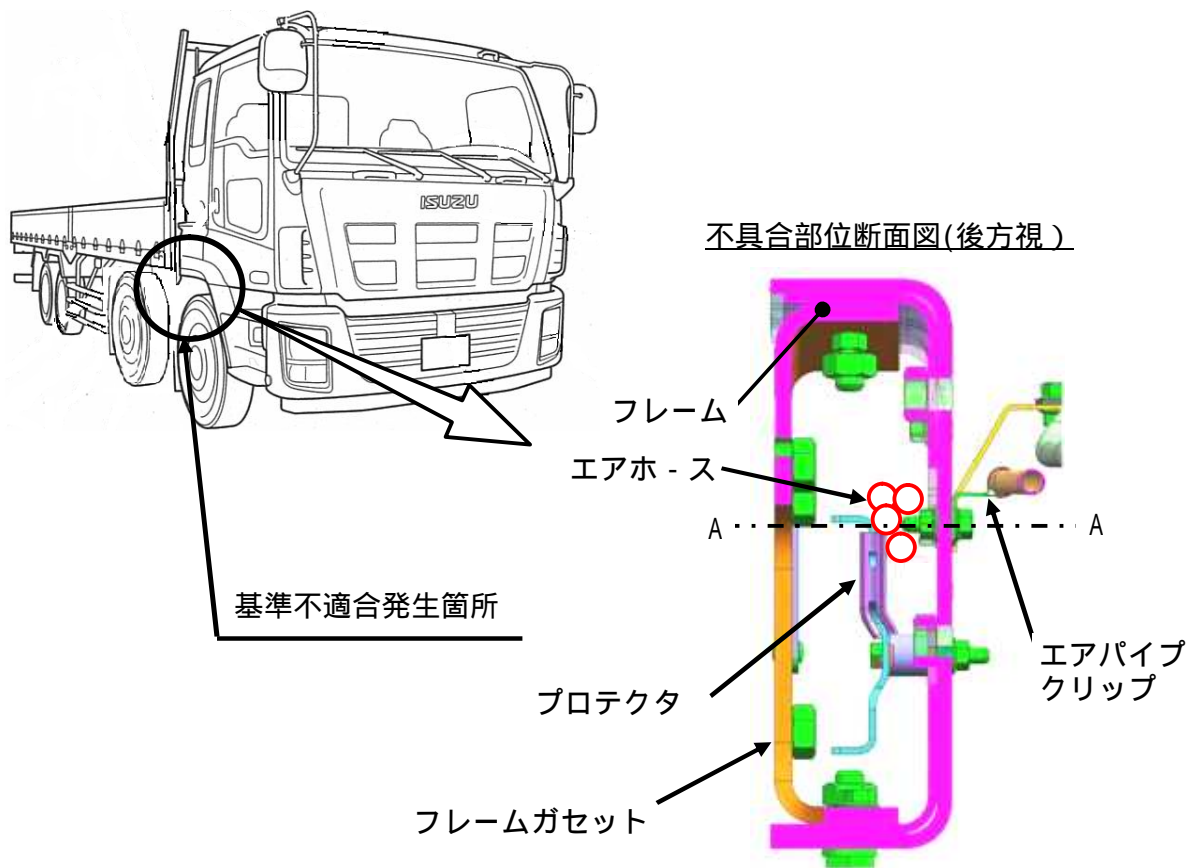
改善前	改善後

大型トラックのブレーキ用エアホースにおいて、当該ホースの取付け位置が不適切なため、エアパイプクリップ固定ボルトとプロテクタの間に挟まれるものがある。そのため、当該ホースに穴が開き、最悪の場合、制動力が低下するおそれがある。

全車両、エアパイプ及びパワステパイプのクリップ固定ボルトを対策品と交換するとともに、エアホースを点検し、損傷している場合には、その部分を交換する。

識別：エアパイプクリップ固定ボルトに識別ペイント（黄色）を塗布する。

注：  は、措置する部品を示す。
