改善箇所説明図

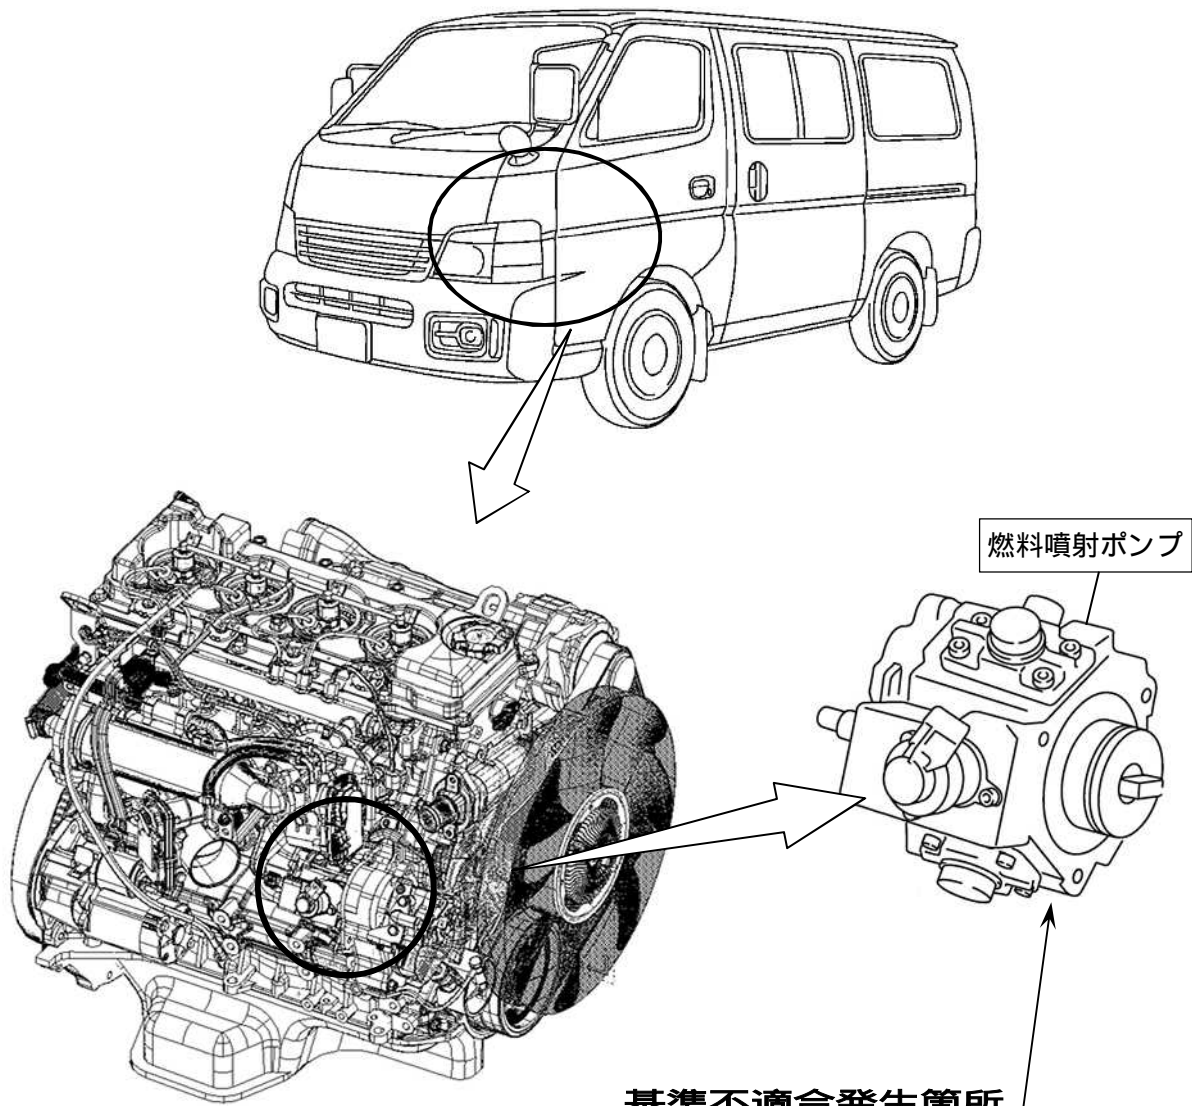
基準不適合発生箇所

直噴ターボディーゼルエンジンにおいて、燃料噴射ポンプのシールの製造および形状が不適切なため、シールに亀裂が入ることがある。そのため、そのままの状態で使用を続けると、亀裂が進行して貫通し、最悪の場合、燃料が漏れるおそれがある。

改善の内容

全車両、当該燃料噴射ポンプを対策品と交換する。

識別：銀色のシールをモデルナンバープレートの右横に貼り付ける。
