改善箇所説明図

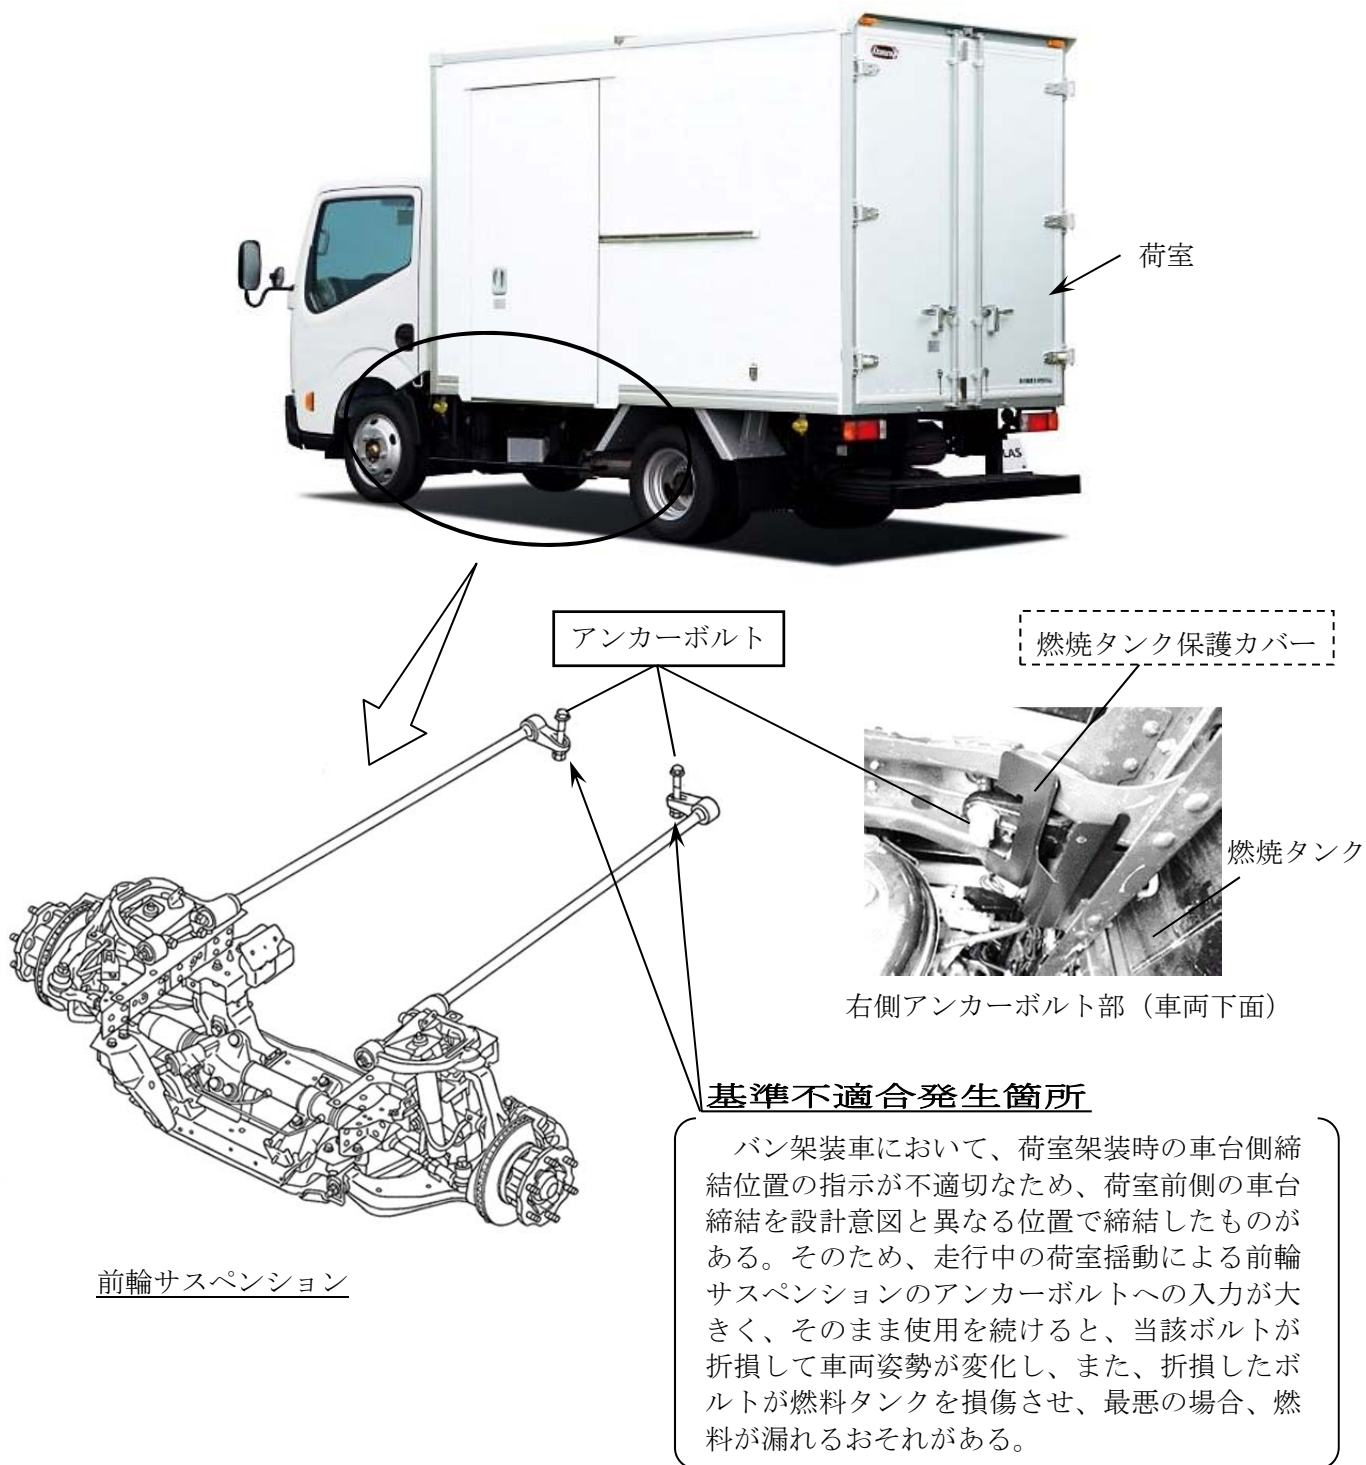
注： は、交換部品を示す。 は、追加する部品を示す。

全車両、当該アンカーボルトを対策品と交換し、燃料タンク保護カバーを追加する。

識別：銀色のシールをモデルナンバープレート の右横に貼り付ける。
