不具合箇所説明図

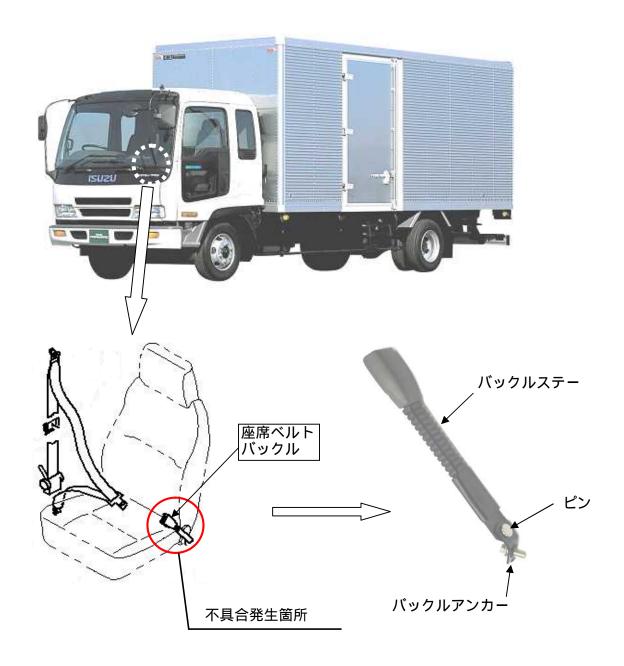
- 交換修理用として販売した運転席用の座席ベルトバックルにおいて、バックルステー とバックルアンカーを固定しているピンに不適切な材料を使用したため、当該部品に亀 裂が発生しているものがある。そのため、そのまま使用を続けると、当該バックルが外 れるおそれがある。

改善の内容:全車両、座席ベルトバックルを良品と交換する。
