改善箇所説明図

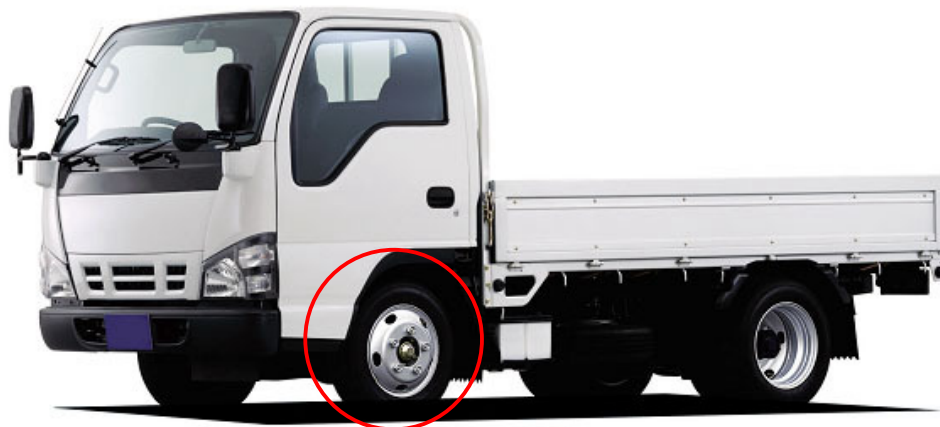
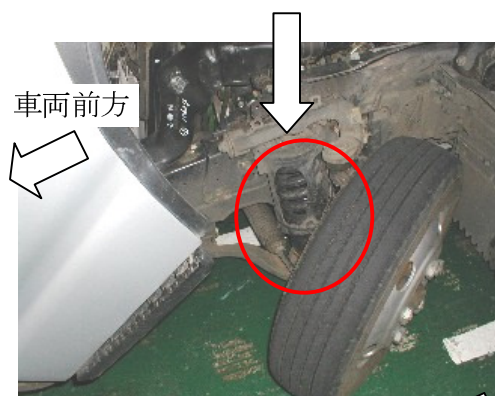
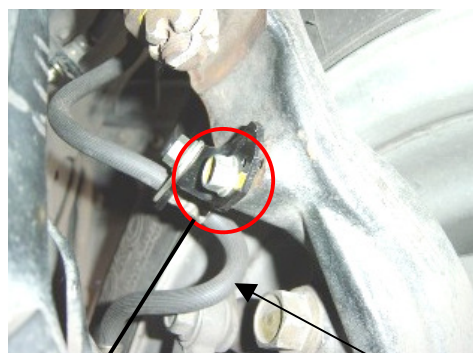
基準不適合発生箇所

ブレーキホース

ブレーキホースを固定するブラケットのボルトの締付けトルクが不十分なものがある。そのため、ボルトが緩みブレーキホースブラケットが脱落し、ブレーキホースが損傷しブレーキ液が漏れて制動力が低下するおそれがある。

改善の内容: 全車両、ブラケットのボルトの締付け状態を点検し、緩んでいる場合はボルトを適正トルクで締付ける。ボルトが脱落している場合はホースを交換する。

識別: ブレーキホースブラケットボルトに黒色ペイントを塗布する。
