## 改善箇所説明図

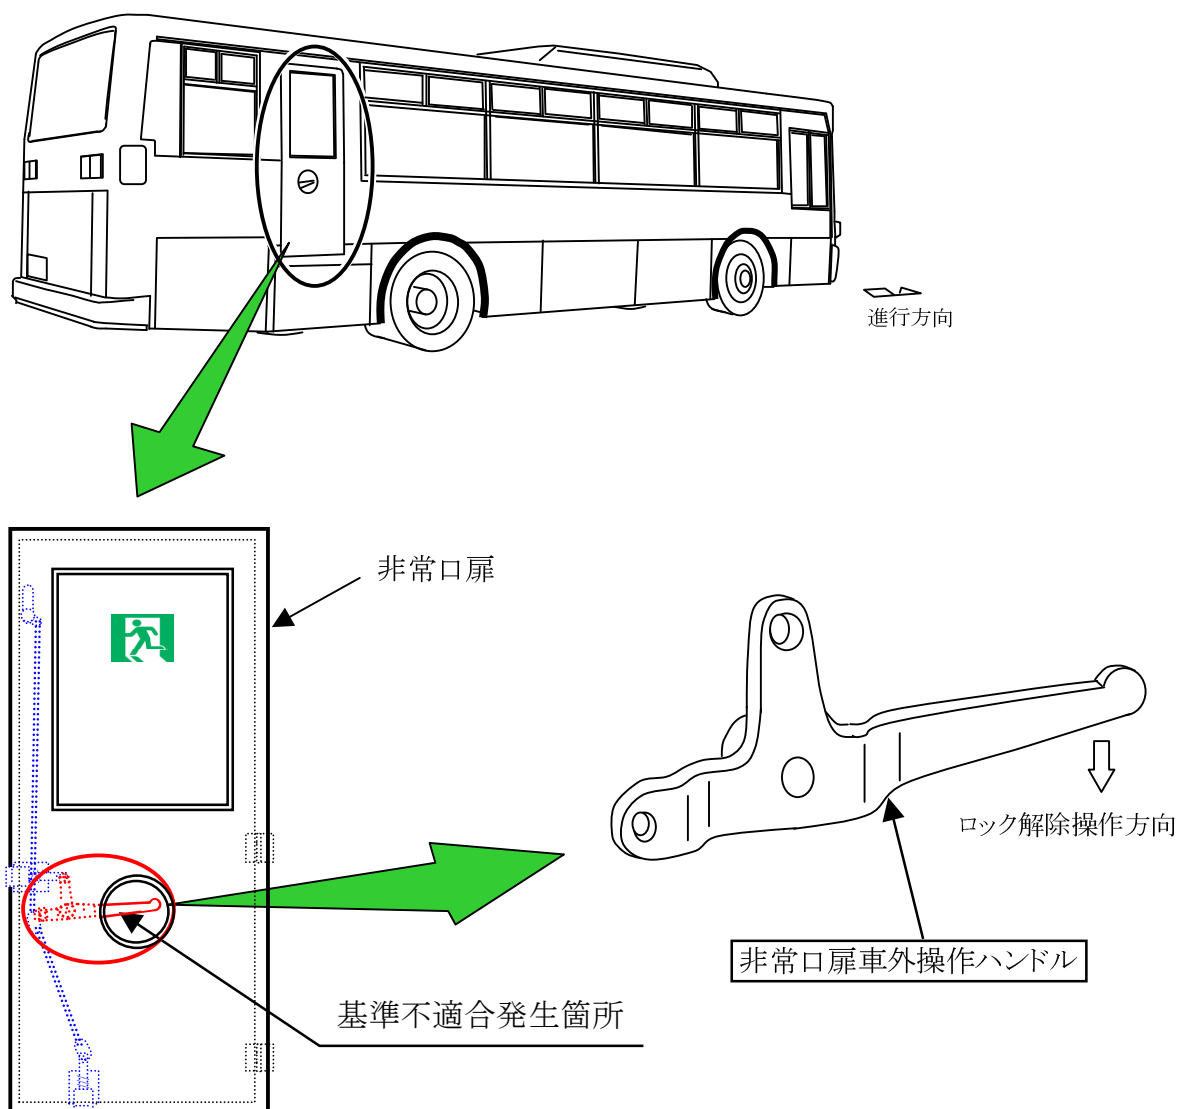
非常口扉の車外操作ハンドルの強度が不足しているため、当該ハンドル操作時、ロック解除前にハンドルを引張ると折損するものがある。そのため、車外より扉を開けることができなくなるおそれがある。

注：  内は交換部品を示す。

全車両、当該ハンドルを対策品に交換する。

識別：非常口扉車外操作ハンドルに白色ペイントを塗布する。
