## 改善箇所説明図

### 改善の内容

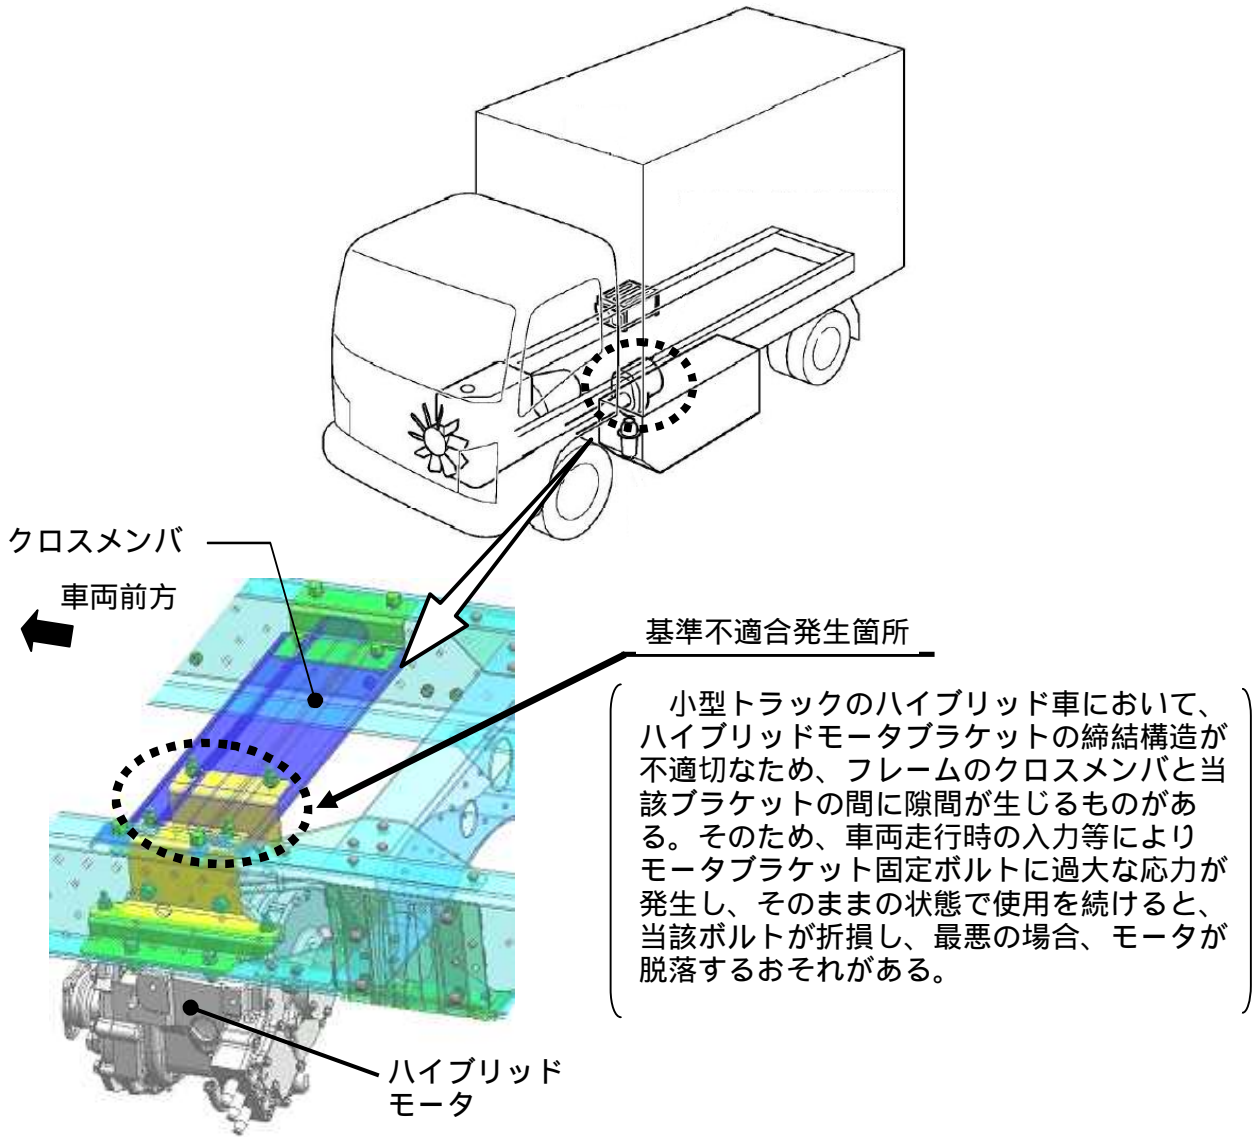
注 :   は、措置する部品を示す。

全車両、クロスメンバとサイドメンバの隙間を測定し、必要に応じてシムを挿入する。また、クロスメンバ、サイドメンバ等を取付けているボルトとナット及び右側モータブラケットを対策品と交換し、対策の締め付けトルクで締め付ける。

識別 : 助手席側キャブバックパネルに識別シール(灰色)を貼付する。
