## 改善箇所説明図

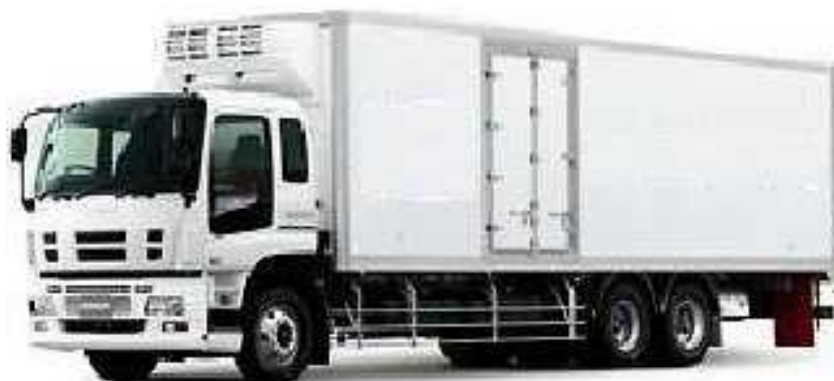
基準不適合発生箇所

冷凍車架装を行う車両の原動機において、冷凍機コンプレッサ駆動ベルト用のアイドルプーリ取付ブラケットの取付強度が不十分なため、ベルト張力及びコンプレッサ駆動力等により、当該ブラケットと冷凍機コンプレッサブラケットの合わせ面が摩耗するものがある。そのため、そのままの状態で使用を続けると、当該ブラケット取付ボルトが折損し、最悪の場合、プーリ及びブラケットが脱落し、他の交通の妨げとなるおそれがある。

全車両、アイドルプーリ取付ブラケット及び冷凍機コンプレッサブラケットを対策品と交換する。
