改善箇所説明図

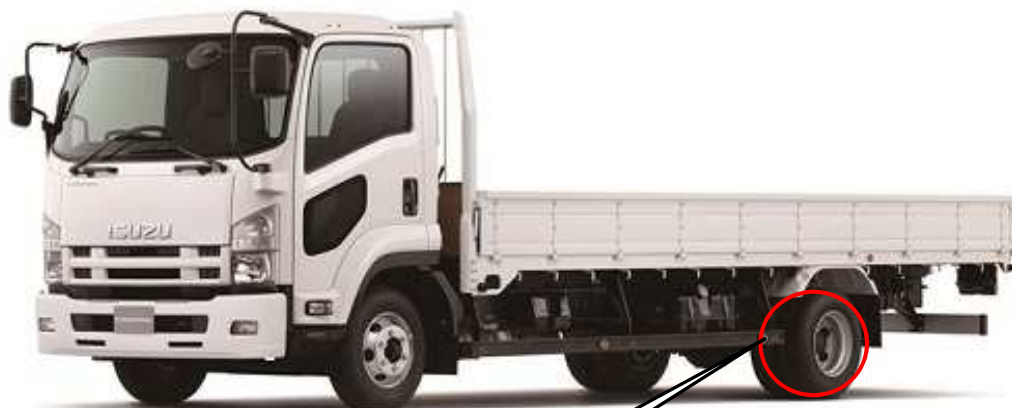
中型トラックの後輪ブレーキにおいて、ホイールシリンダのタペットの熱処理方法が不適切なため、当該タペットの強度が不足しているものがある。そのため、タペットがブレーキ作動時の圧力に耐えられず破損し、ホイールシリンダからブレーキ液が漏れて、制動力が低下するおそれがある。

全車両、従来品のタペットを組み込んだ後輪ブレーキアッセンブリに交換する。

識別：車両右側後輪ブレーキバックプレートに黄色ペイントを塗布する。
