改善箇所説明図③

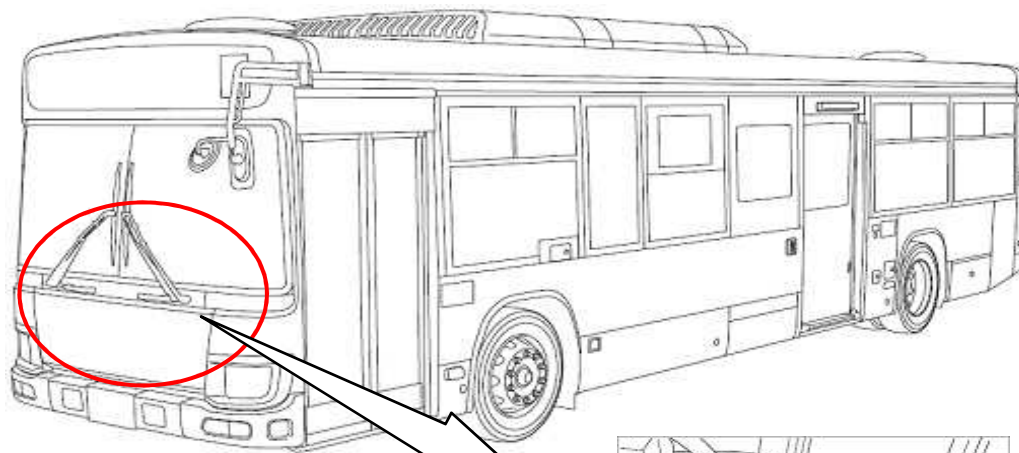
基準不適合発生箇所

大型・中型路線バスにおいて、運転者席下側配電箱内の配線の配索が不適切なため、側面パネル取付け時に配線を挟み込んだものがある。そのため、そのまま使用を続けると、配線の被覆が損傷して短絡し、最悪の場合、扉の開閉ができなくなるおそれがある。

全車両、運転者席下側配電箱の側面パネル取付け部付近の配線に配線保護シートを追加するとともに、当該部の配線を点検し、損傷している場合は補修する。
