改善箇所説明図

[燃料配管レイアウト]

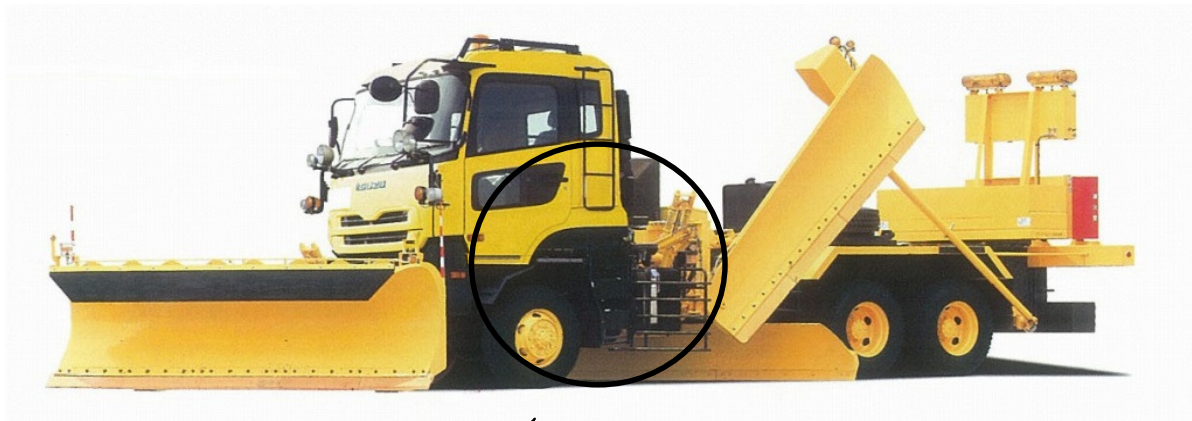
基準不適合発生箇所

エンジン燃料低圧配管用コネクタ部のガスケットの材質が不適切なため、取付けボルト締付け時に、ガスケットの表面に微細な亀裂が生じることがある。そのため、そのまま使用を続けると、亀裂が進行し、当該コネクタ部より燃料が漏れるおそれがある。

全車両、当該ガスケット及び取付けボルトを対策品と交換し、規定トルクで締付ける。

識別：燃料フィルタ上部に白色ペイントを塗布する。
