### 改善箇所説明図

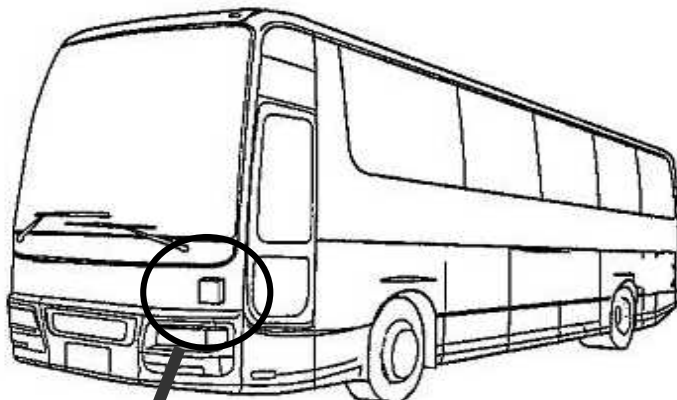
配電ボックス

リレーソケット

テールランプリレー

基準不適合発生箇所

尾灯（テールランプ）及び前部霧灯（フォグランプ）の電気回路が不適切なため、テールランプリレーを流れる電流値が大きく、リレーの接点が発熱することがある。そのため、当該部品の樹脂部及びコネクタ部が変形し、そのままの状態で使用を続けると、接触不良を起し、尾灯などが点灯しなくなるおそれがある。

改善の内容：全車両、フォグランプの電気回路の配線を変更するとともに、テールランプリレーとリレーソケットを新品に交換する。
