改善箇所説明図

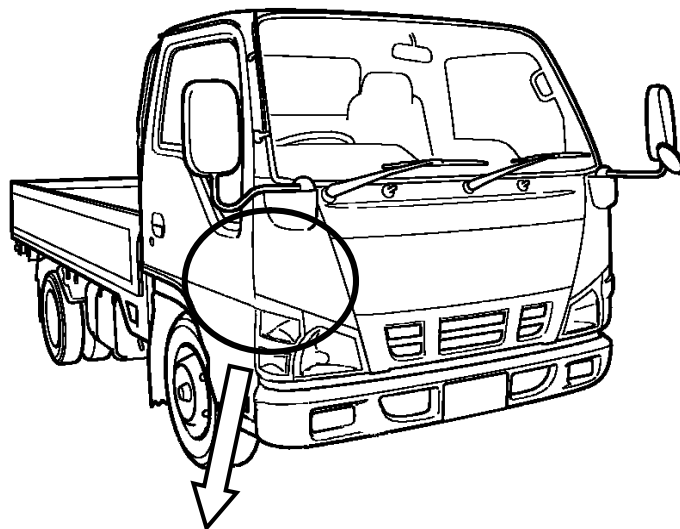
バキュームポンプの潤滑用オイルパイプ取付け部において、当該パイプ固定ボルトの軸力不足により、ボルトが緩むものがある。そのため、そのままの状態で使用を続けると、パッキンよりオイルが漏れ、最悪の場合、エンジンが焼付くおそれがある。

全車両、パッキンを新品に交換するとともに、当該ボルトを規定トルクで締付ける。

識別：エンジンヘッドカバーに黄色ペイントを塗布する。
