改善箇所説明図

基準不適合発生箇所

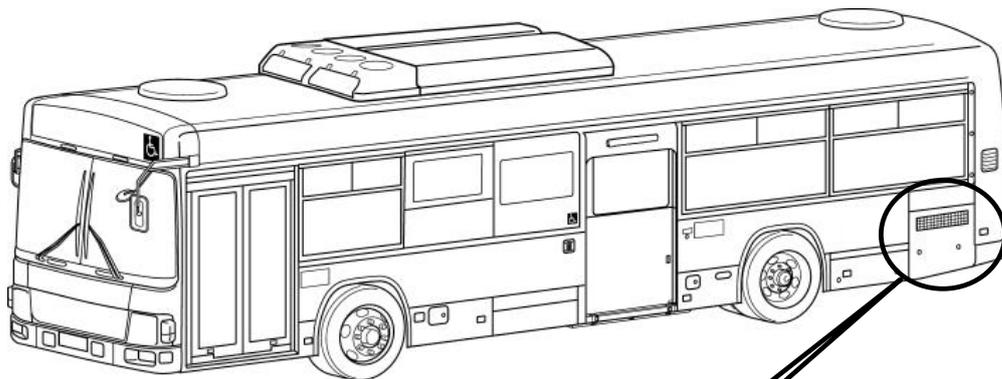
路線バスの排気システムにおいて、振動吸収構造が不適切なため、特定のエンジン回転数で共振し、排気管及び排気管ブラケット等に大きな力が加わることがある。そのため、そのままの状態で使用を続けると、排気管及び排気管ブラケット等に亀裂が生じ、最悪の場合、排出ガスが漏れ、騒音が増大するおそれがある。

全車両、排気管に振動吸収ダンパを取付け、排気管及び排気管ブラケットを対策品に交換し、クランプを新品に交換するとともに、クランプにスペーサを追加する。また、クランプブラケットを点検し、亀裂が生じているものは新品に交換する。

識別：排気管クランプに白色ペイントを塗布する。
