改善箇所説明図

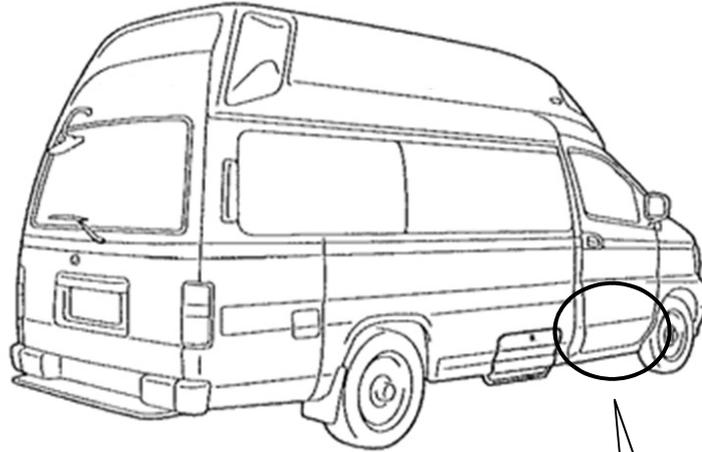
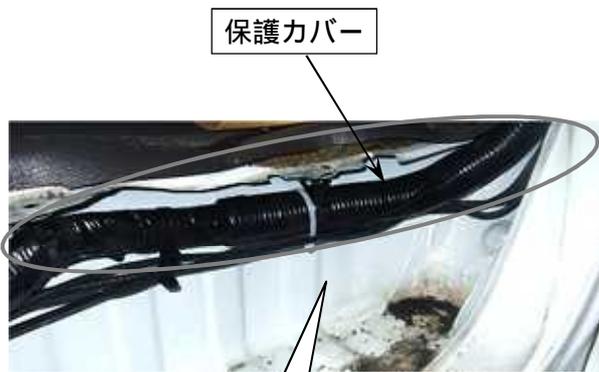
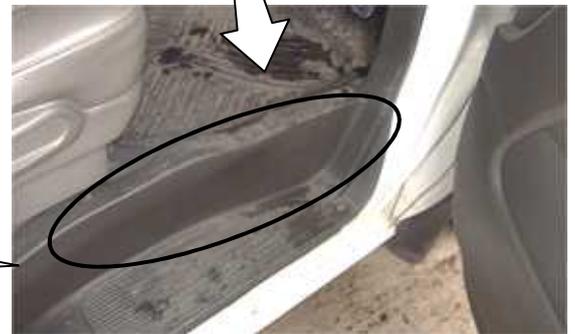
運転席側ステップ部

基準不適合発生箇所

緊急用自動車において、運転席側ステップ内に配索されているハーネスの防水処理が不適切なため、靴底等に付着した雪などにより車室内に入った水がステップ部に流れてハーネスの保護カバー内に溜まり、浸水した当該ハーネスのジョイント部が腐食して断線することがある。そのため、そのまま使用を続けると、最悪の場合、エンジンが始動できなくなるおそれがある。

全車両、当該ハーネスに防水処理を行なう。また、ジョイント部を点検し、錆が認められるものはジョイント部を新品と交換する。

識別：銀色のシールをモデルナンバープレートの右横に貼り付ける。
