改善箇所説明図④

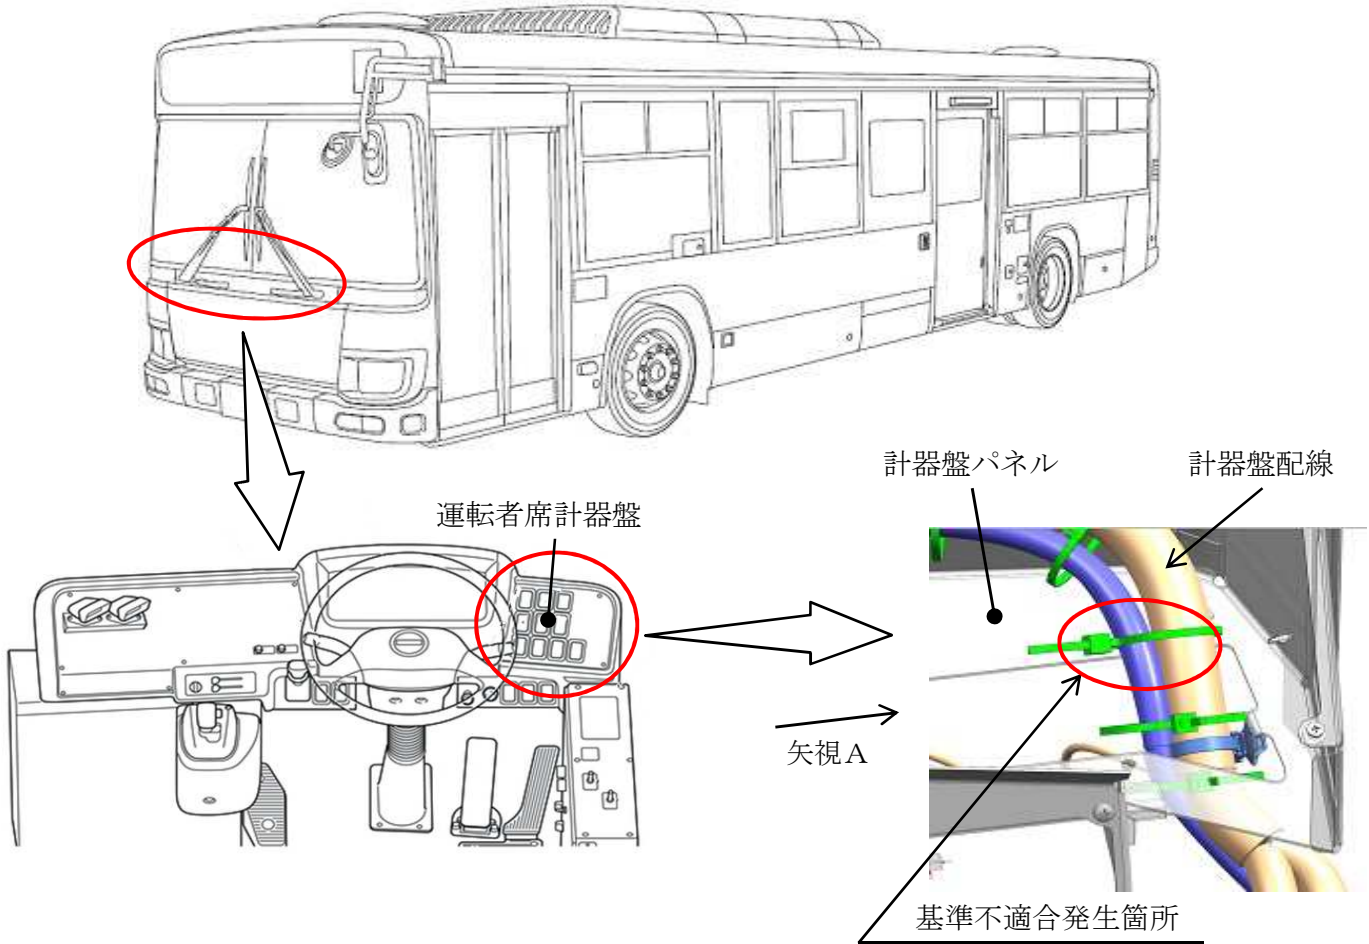
改善前	改善後
<p>矢視A 計器盤配線</p>

大型・中型路線バスにおいて、運転者席計器盤配線の配線が不適切なため、配線が計器盤パネルの端部と干渉するものがある。そのため、そのまま使用を続けると、配線の被覆が損傷して短絡し、最悪の場合、走行中にエンジンが停止し、再始動できなくなるおそれがある。

全車両、運転者席計器盤パネルに保護材を追加するとともに、当該部の配線を点検し、損傷している場合は補修する。
